# PROCJENA POTRESNE OŠTETLJIVOSTI ZGRADA U BLOKOVIMA U DONJEM GRADU ZAGREBA

Master's thesis / Diplomski rad

**PROCJENA POTRESNE OŠTETLJIVOSTI  
ZGRADA U BLOKOVIMA U DONJEM GRADU  
ZAGREBA**

Tema ovog diplomskog rada je procjena potresne oštećljivosti zgrada u blokovima na osnovi dvije brze metodologije. U uvodnom dijelu dane su osnovne informacije o potresima u Hrvatskoj 2020. godine, zatim su opisana karakteristična oštećenja građevina stradalih u potresu i dan je pregled o materijalnoj i financijskoj šteti od potresa. U idućem poglavlju opisane su metode procjene stanja postojećih konstrukcija kao i metode seizmičkog proračuna zidanih konstrukcija. U trećem poglavlju navedene su i detaljno objašnjene makroseizmička metoda i Adriseizmička metodologija. U glavnom dijelu spomenute metode su primijenjene na jedan blok zgrada u Donjem gradu Zagreba. Na kraju rada prikazani su i uspoređeni rezultati obju metoda i uspoređeni s brzim procjenama nakon potresa.

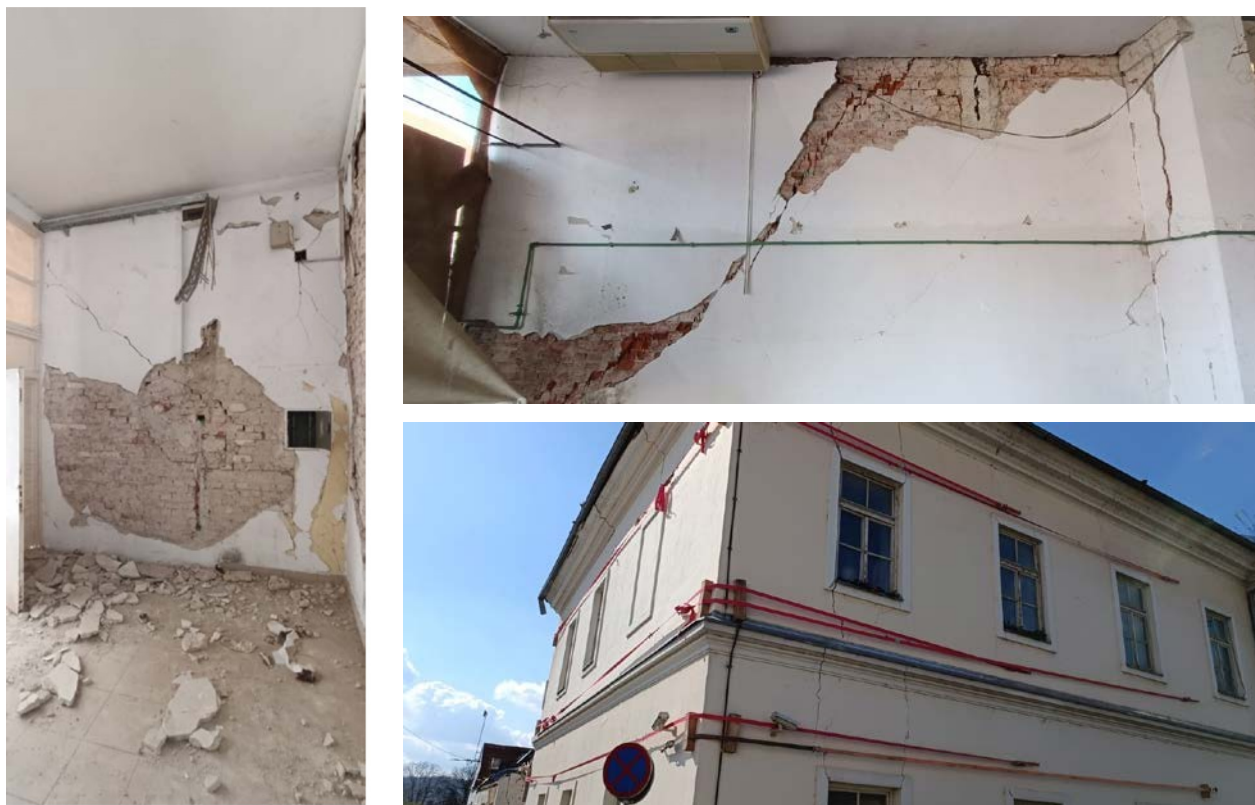
Slika 10: Primjer vanjskih i unutarnjih oštećenja u Petrinji (izvor: autor)

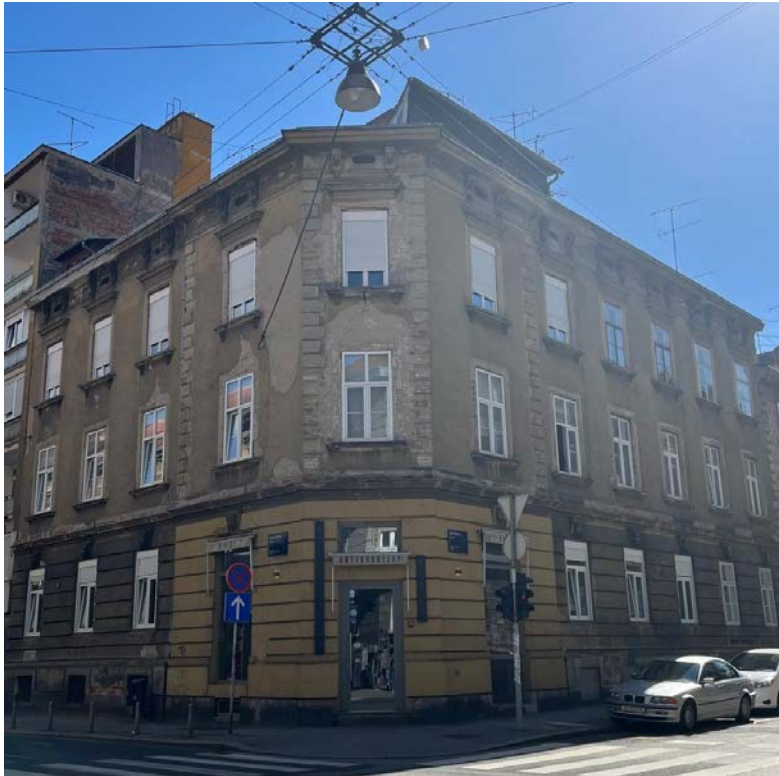
Slika 40: Zgrada unutar bloka, Palmotićeve ul. 28/ Ul. Ignjata Đorđića 12

Zgrada na kutu bloka na adresi Palmotićeve ulica 28/Ulica Ignjata Đorđića 12 sastoji se od prizemlja i 2 etaže iznad. Sagrađena je 1887. godine opekom te ima drvene međukatne konstrukcije i krovište. Nepravilnog je tlocrta. Prizemlje zgrade ima poslovnu namjenu dok je ostatak stambeni.

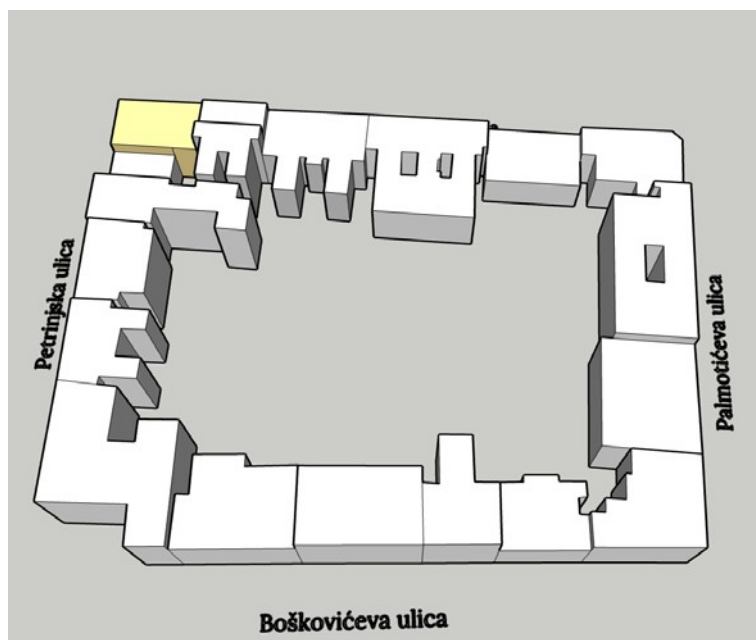
Slika 45: Zgrada unutar bloka, Petrinjska ulica 25

Zgrada na adresi Petrinjska ulica 25 sagrađena je početkom 20. stoljeća. Prizemlje zgrade ima poslovnu namjenu dok su ostale tri etaže stambene. Tlocrt zgrade je pravilan, a sagrađena je od opeke s drvenim međukatnim konstrukcijama i drvenim krovom. Zgrada je u zagrebačkom potresu teško konstrukcijski i nekonstrukcijski oštećena (EMS IV) te je naknadno srušena.

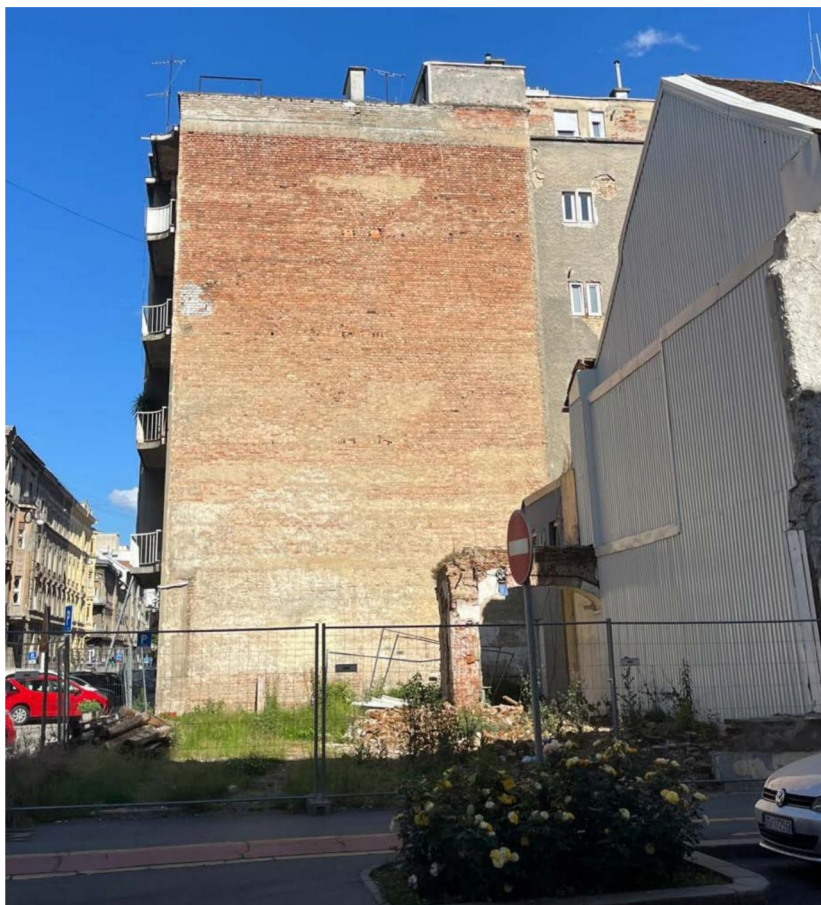
**Slika 46:** Zgrada na adresi Petrinjska ul. 25 nakon potresa je srušena zbog velikih oštećenja

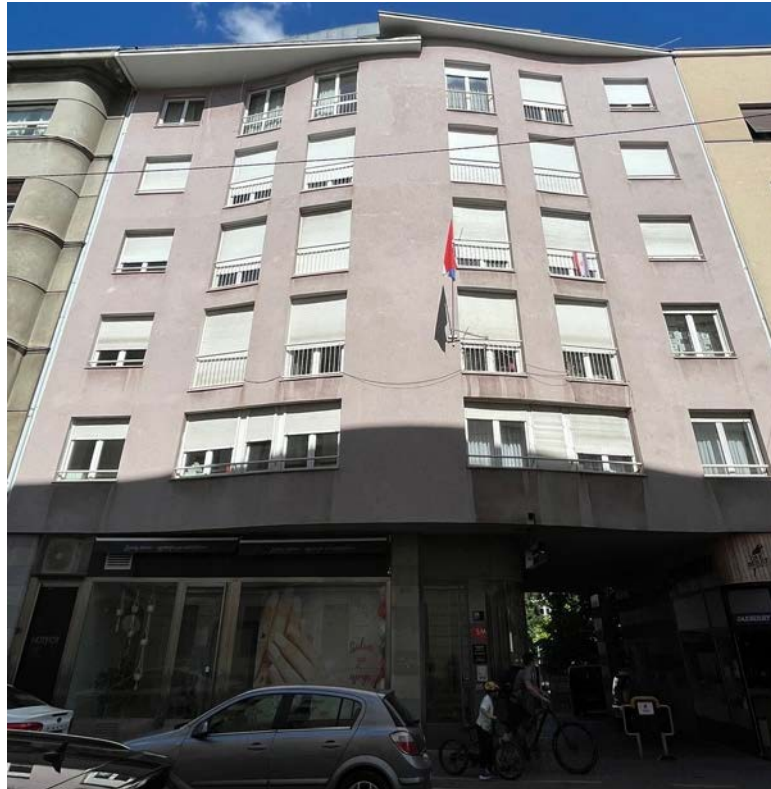
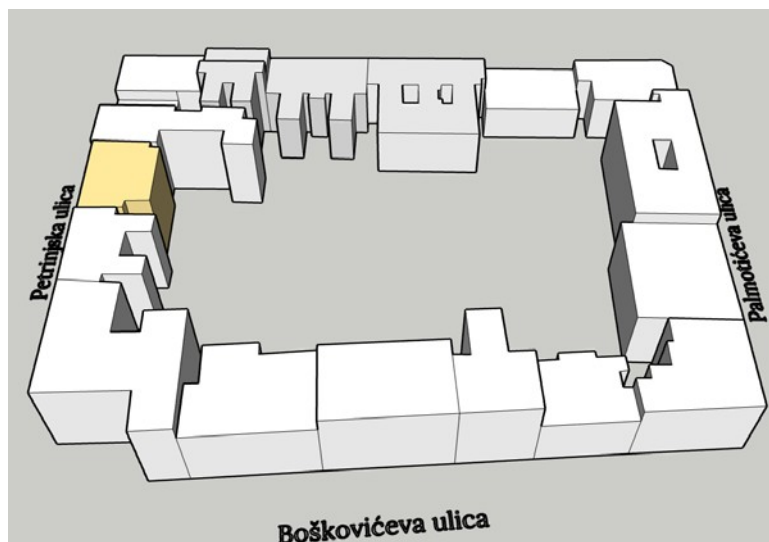
Slika 49: Zgrada unutar bloka, Petrinjska ulica 31

Na adresi Petrinjska ulica 31 nalazi se zgrada sagrađena 1995. godine. Šesterokatnica je sagrađena od armiranog betona s armiranobetonskim međukatnim konstrukcijama te je nepravilnog tlocrta. Zgrada je pretežno stambena s poslovnim prostorima u prizemlju.
