# Stanje i perspektiva cijevne drenaže poljoprivrednog zemljišta Republike Hrvatske

*Source / Izvornik:* **Hrvatske vode, 2022, 30, 207 - 220**

**Journal article, Published version**

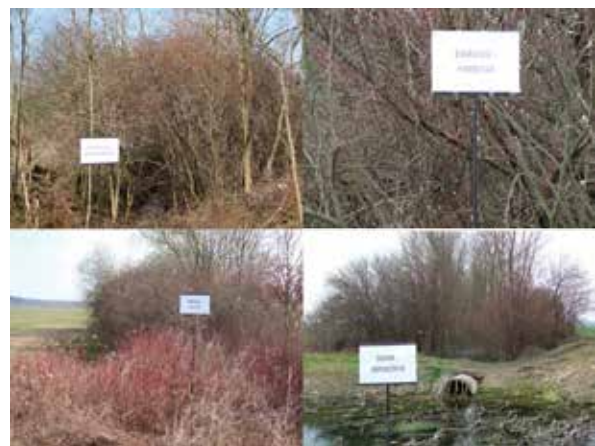
Slika 5: Fotografski prikazi (kao primjeri) dokaza stanja neobnovljenih melioracijskih kanala III. i/ili IV. reda (Izvor: „Drenaža zemljišta Hrvatske“, Petošić, 2021.).

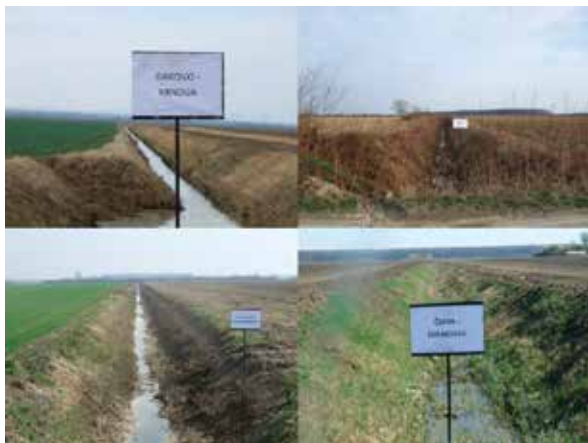
Slika 6: Fotografski prikazi (kao primjeri) dokaza stanja obnovljenih melioracijskih kanala III. i/ili IV. reda (Izvor: „Drenaža zemljišta Hrvatske“, Petošić, 2021.).

Temeljem pokazatelja na slici 4 vidimo da je obnovljenost melioracijskih kanala za detaljnu odvodnju na prostoru DPZ-a u RH na razini od 5.157,08 km odnosno 56,35 %. Za daljnju obnovu navedenih kanala na razini države ostalo je još oko 3.994,99 km. Važno je za istaknuti da oko 40 % i više detaljne površinske melioracijske odvodnje (kanali III. i/ili IV. reda) na prostoru DPZ-a u RH zbog neredovitog održavanja ima ozbiljne probleme u pogledu adekvatne funkcionalnosti, odnosno pravovremenog i efikasnog odvođenja suvišnih voda (slika 5). Na preostalom dijelu oko 60 % površinske odvodnje stanje je relativno zadovoljavajuće (slika 6).

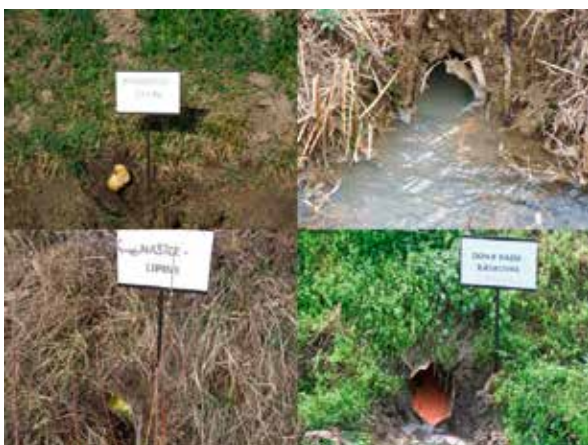
Slika 7: Fotografski prikazi kao primjeri lošeg stanja hidromelioracijskog sustava podzemne odvodnje cijevne drenaže (2017. – 2019.) (Izvor: „Drenaža zemljišta Hrvatske“, Petošić, 2021.).

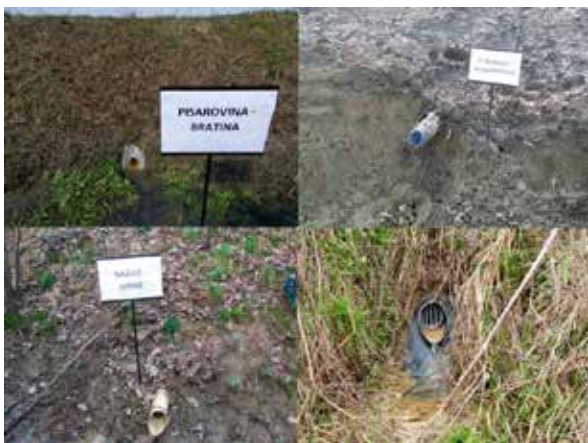
Slika 8: Fotografski prikazi kao primjeri dobrog stanja hidromelioracijskog sustava podzemne odvodnje – cijevne drenaže (2017. – 2019.) (Izvor: „Drenaža zemljišta Hrvatske“, Petošić, 2021.).

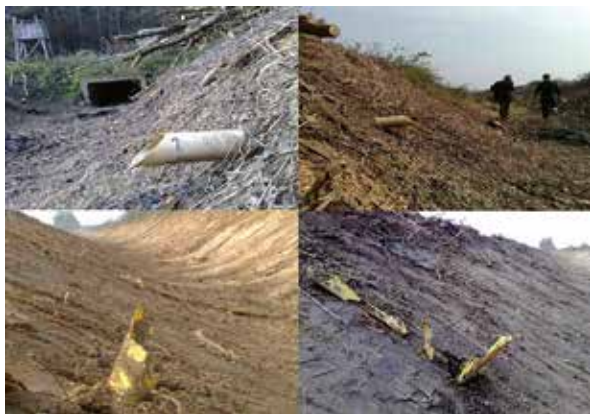
Slika 9: Prikaz oštećenja i devastacije sustava cijevne drenaže u postupku obnove melioracijskih kanala III./IV. reda (Zagrebačka županija, Božjakovina). Zbog izostanka kontrole kod izvođenja radova uočljivo je praktično potpuno uništenje (devastacija) izljeva drenažnih cijevi (dolje) (Izvor: „Drenaža zemljišta Hrvatske“, Petošić, 2021.).

Nasuprot prvom, drugi oblik devastacije drenažnog sustava u RH vezan je uz obnovu i redovito održavanje kanala (košnja bankina i pokosa, uklanjanje drvenaste vegetacije, izmuljivanje s produbljivanjem). Ponajprije zbog nedostatka kontrole pri izvedbi navedenih radova, koji su obavljani raznim strojevima (kosilice, malčeri, bageri, sjekači), slika 9, na većini kontroliranih drenažnih lokacija utvrđeno je znatno oštećenje ili potpuno uništenje izljeva drenažnih cijevi u rasponu vrijednosti od 25 % do 85 %, pa i više.

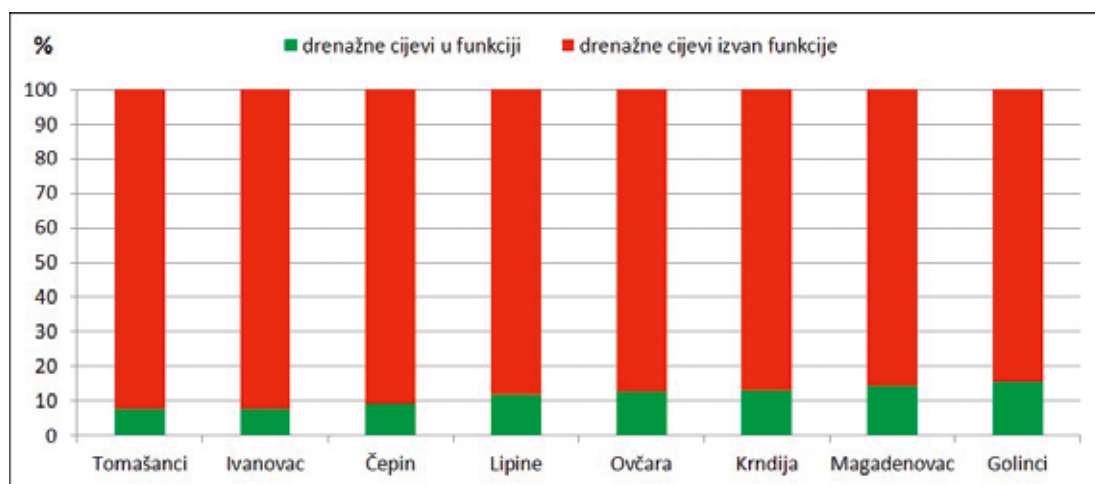
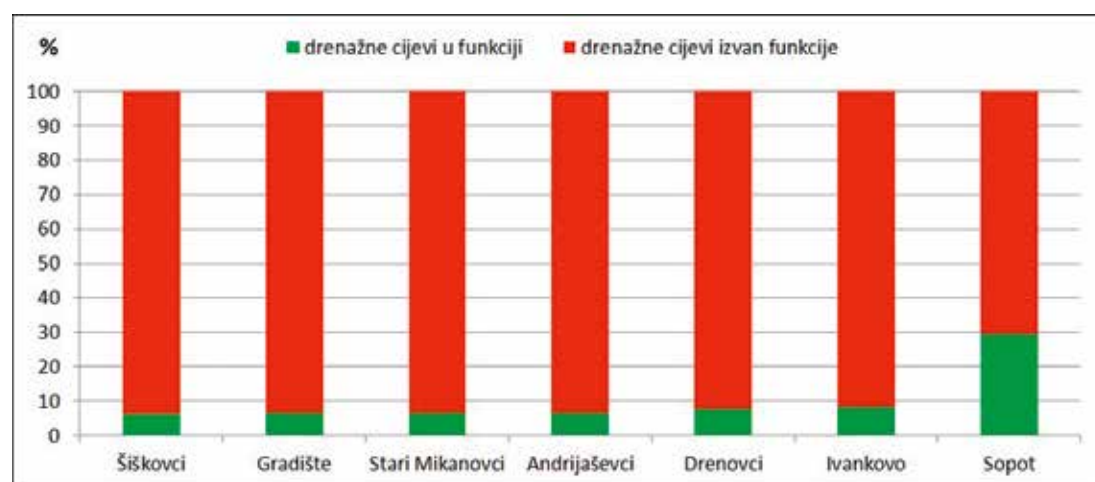
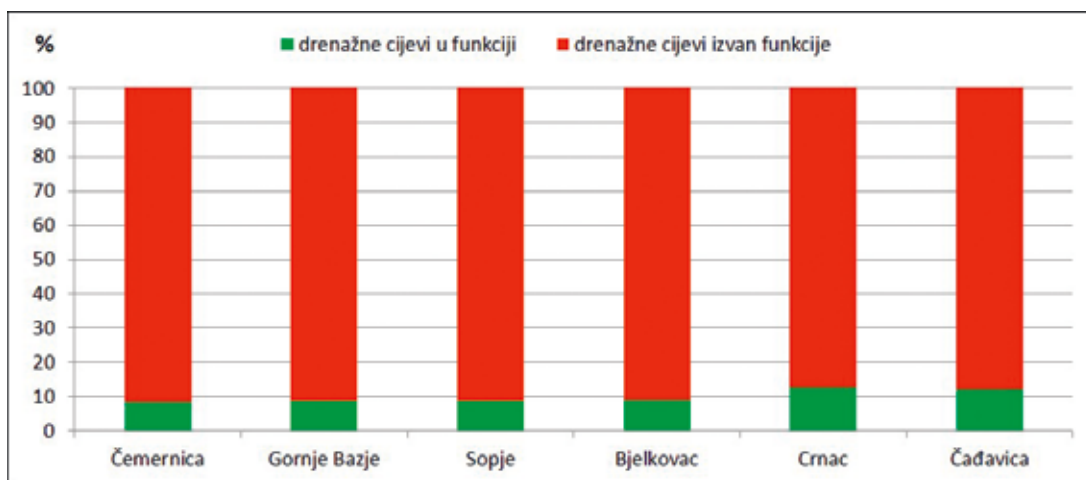
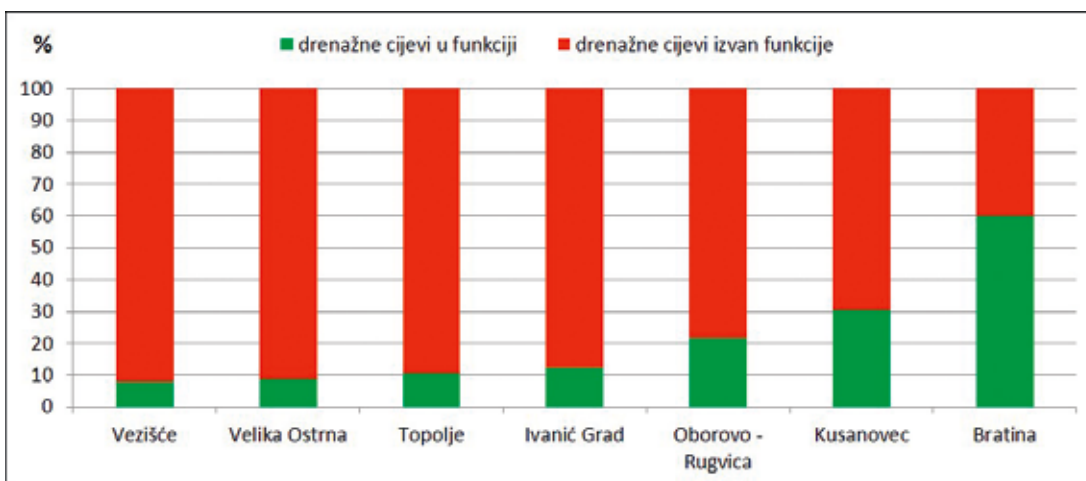
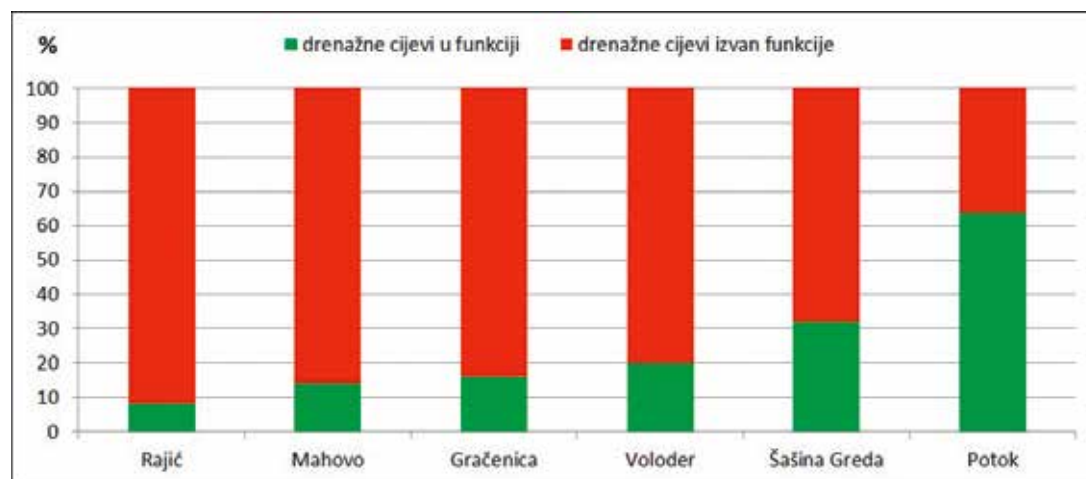
Slika 10: Pregled devastacije cijevne drenaže po kontrolnim cjelinama u Osječko-baranjskoj županiji (Izvor: „Drenaža zemljišta Hrvatske“, Petošić, 2021.).

Slika 11: Pregled devastacije cijevne drenaže po kontrolnim cjelinama u Vukovarsko-srijemskoj županiji (Izvor: „Drenaža zemljišta Hrvatske“, Petošić, 2021.).

Slika 12: Pregled devastacije cijevne drenaže po kontrolnim cjelinama u Virovitičko-podravskoj županiji (Izvor: „Drenaža zemljišta Hrvatske“, Petošić, 2021.).

Slika 13: Pregled devastacije cijevne drenaže po kontrolnim cjelinama u Zagrebačkoj županiji (Izvor: „Drenaža zemljišta Hrvatske“, Petošić, 2021.).

Slika 14: Pregled devastacije cijevne drenaže po kontrolnim cjelinama u Sisačko-moslavačkoj županiji (Izvor: „Drenaža zemljišta Hrvatske“, Petošić, 2021.).

treba naglasiti da je utvrđen vrlo visok stupanj devastiranosti sustava koji u prosjeku iznosi čak oko 84,24 %; (slike od 10 do 14).
