# Grafička dokumentacija

| 1. | kuća Moise, Cres |
| | fragment zidnog oslika vijenca |

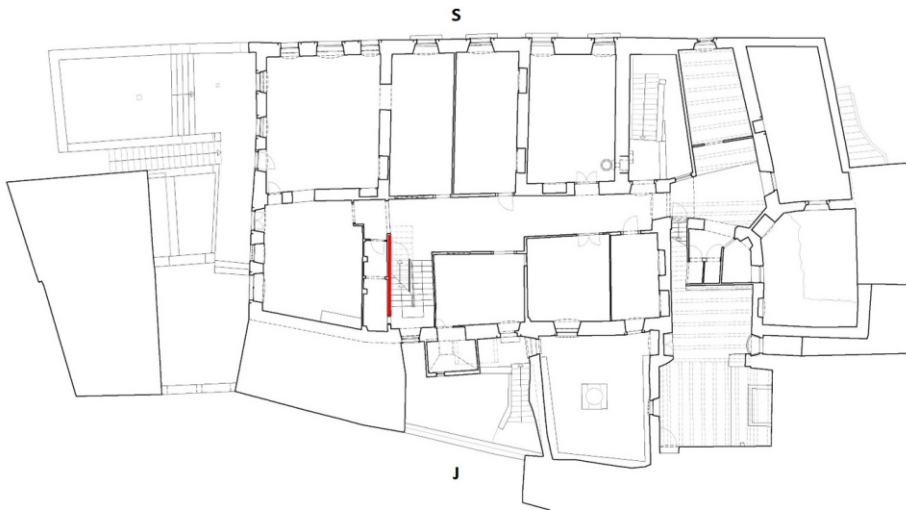
3.

kuća Moise, Cres  
 fragment zidnog oslika vijenca  
 dokumentacija stanja očuvanosti -  
 oštećenja slikanog sloja

| Legenda | | Tlocrt prvog kata | lokalitet | Cres | |
|---|---|---|---|---|--|
| | nedostatak intonaca - lakune | | smještaj u objektu | prvi kat, središnji salon, južni dio zapadnog zida | |
| | potpuni nedostatak slikanog sloja - ispran | | naziv slike | fragment oslika vijenca | |
| | djelomični nedostatak slikanog sloja -ljuskasto odvajanje | | tehnika izvedbe | zidna slika | |
| | djelomični nedostatak slikanog sloja - stanjen slikani sloj | | autor | nepoznat | |

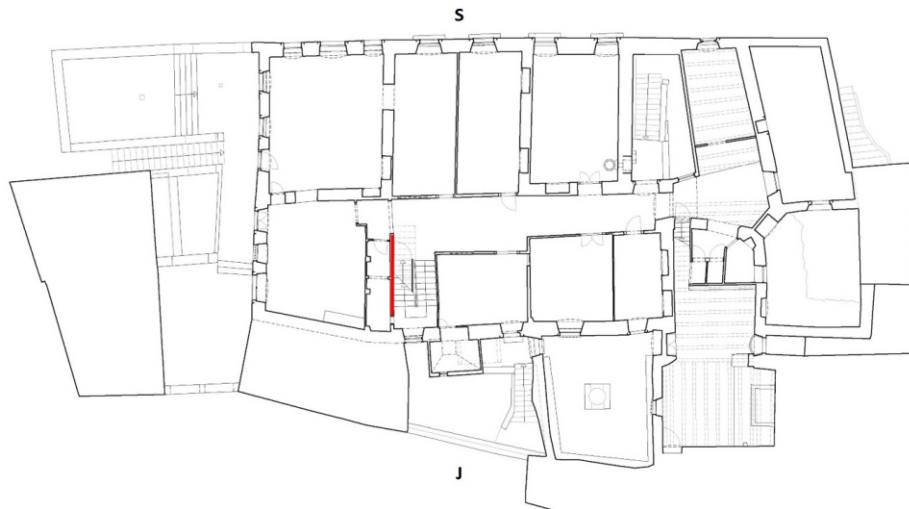
4.

kuća Moise, Cres  
 fragment zidnog oslika vijenca  
 dokumentacija radova

| Legenda | | Tlocrt prvog kata | lokalitet | Cres |
|---|---|---|---|---|
| | žbukana nadoknada u sloju <i>intonaca</i> | | smještaj u objektu | prvi kat, središnji salon, južni dio zapadnog zida |
| | konsolidacija odvojenog slikanog sloja materijalom <i>PLM-AL</i> | | naziv slike | fragment oslika vijenca |
| | proba nadoknada u slikanom sloju | | tehnika izvedbe | zidna slika |
| | spoj dijelova fragmenta | | autor | nepoznat |
