# Grafička dokumentacija

| 1. | kuća Moise, Cres |
| | fragment zidnog oslika vijenca |

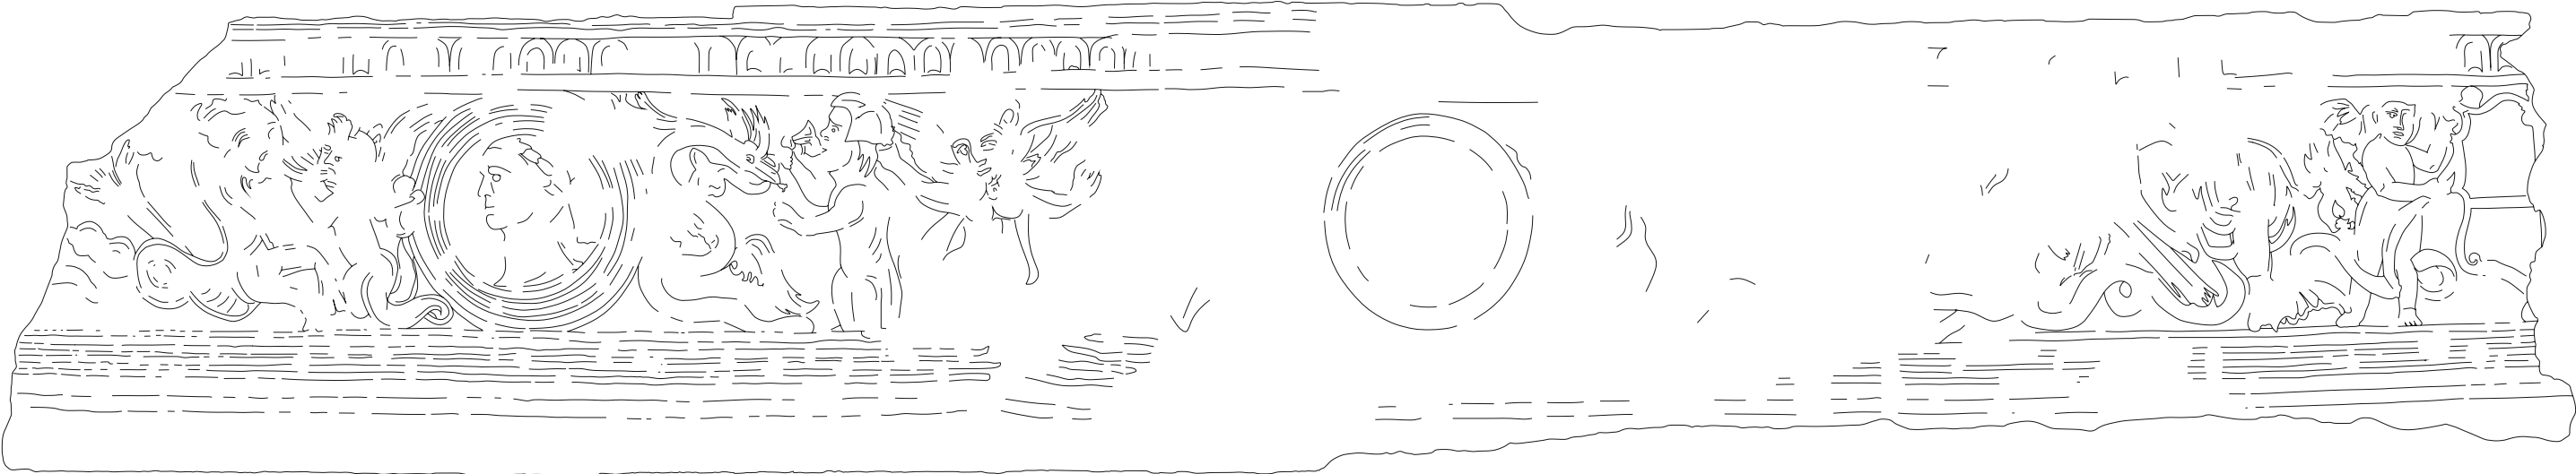
| | <b>osnovni crtež</b> |
