**SEIZMIČKA IZOLACIJA POSTOJEĆE
ARMIRANOBETONSKE ZGRADE**

DIPLOMSKI RAD

**SEISMIC ISOLATION OF AN EXISTING
REINFORCED CONCRETE BUILDING**

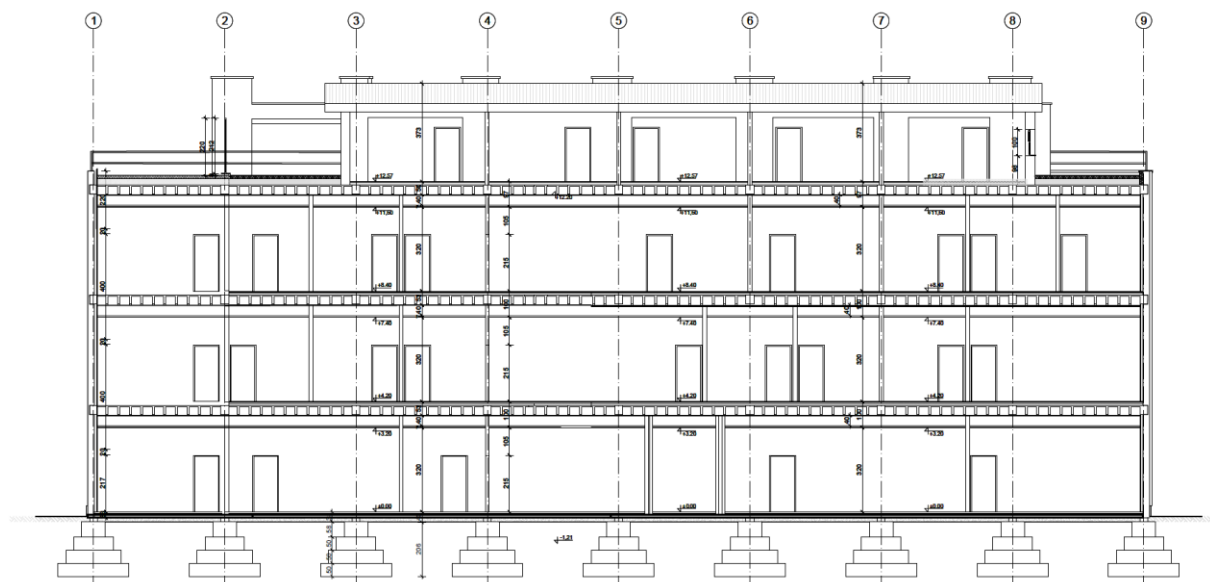
Slika 5.: Presjek građevine

Izvornu nosivu konstrukciju čini sustav povezanih armiranobetonskih stupova i greda koji čine poprečne okvire, dok su u uzdužnom smjeru okviri formirani samo u ravninama fasada. Prema analizama arhivskih nacрта, pretpostavka je da su izvedene poprečne grede u glavnim osima na mjestu oslanjanja stupova (na razmaku 5 metara), u visini sitnobrečastog stropa. Raster stupova je na razmaku 5 metara, dimenzije unutarnjih stupova su promjenjive i smanjuju se po visini. Dimenzije nosivih elemenata kao i karakteristike gradiva utvrđeni su premjeravanjem građevine i istražnim radovima u sklopu projekta obnove [3]. Međukatna stropna konstrukcija je armiranobetonska, tzv. sitnobrečasti strop, koji je izveden monolitno te su rebra povezana s tlačno betonskom pločom debljine 5 cm. Na rebra su s donje strane ugrađene drvene letvice i trska na koju je postavljena žbuka. Prema istražnim radovima [6], stropna konstrukcija se oslanja u poprečnom smjeru na uzdužne grede. Između dijelova okvirnog sustava je ispunsko ziđe od pune i dijelom šuplje opeke. Iako se ne smatra dijelom konstrukcijskog protupotresnog sustava, ispunsko ziđe je značajno sudjelovalo u disipaciji seizmičke energije što je vidljivo i po brojnim oštećenjima do kojih je došlo zbog velikih pomaka, odnosno nedovoljne krutosti građevine u poprečnom smjeru. U središnjem dijelu građevine nalazi se dvokrako armiranobetonsko stubište. Temelji su izvedeni kao samci, kaskadno u više razina. U nastavku su priloženi pozicijski planovi sa postojećim dimenzijama konstrukcijskih elemenata utvrđenih istražnim radovima. Na slikama 6.-9. prikazane su karakteristične etaže sa označenim gredama sljedećih poprečnih presjeka: G1 – b/d=30/45 cm, G2 – b/d=45/60 cm, G3 – b/d=30/60 cm i stupovima S1 – b/d=30/30 cm, S2 – b/d=30/45 cm, S3 – b/d=35/60 cm i S4 – b/d=45/45 cm.

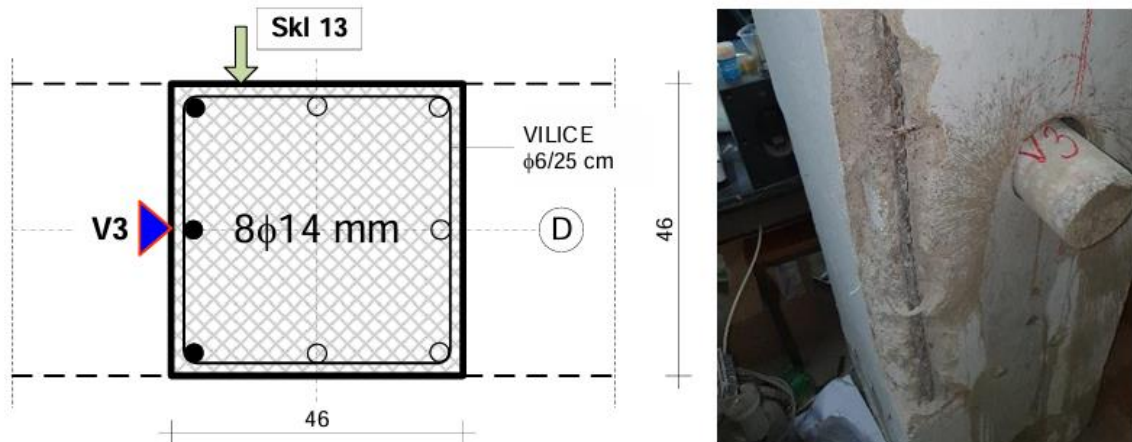
Na slici 14. prikazana je utvrđena armatura u stupu 45/45. Detektirane su vilice promjera 6 mm ugrađene na razmaku 25 centimetara, što je nedovoljno i po količini i razmaku za preuzimanje poprečnih potresnih sila prema današnjim propisima.

Slika 14.: Utvrđivanje ugrađene armature na stupu 45/45 [6]

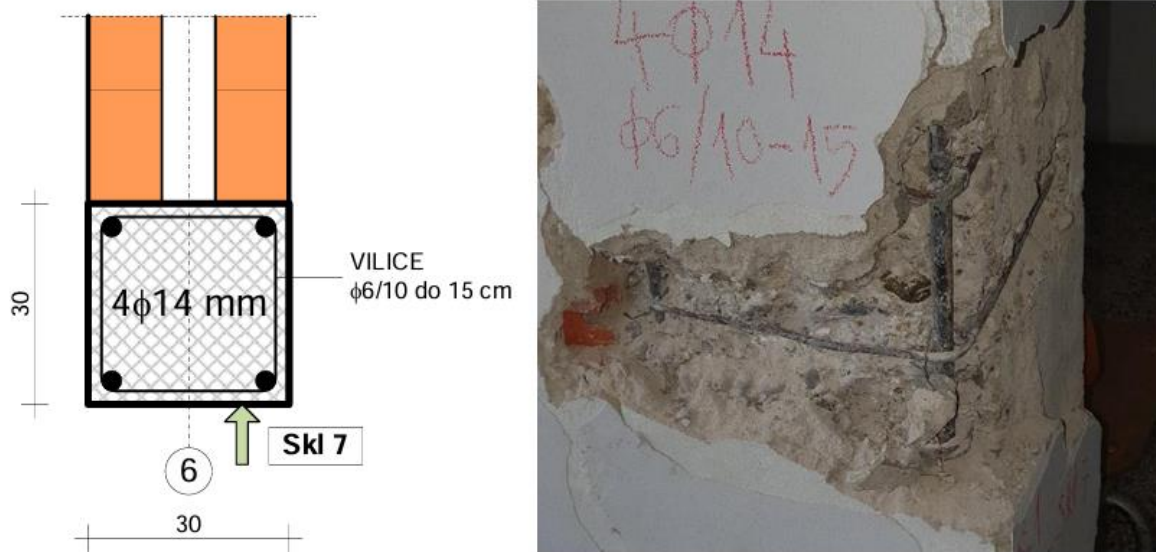
Na slici 15. prikazana je utvrđena armatura u stupu 30/30.

Slika 15.: Utvrđivanje ugrađene armature na stupu 30/30 [6]

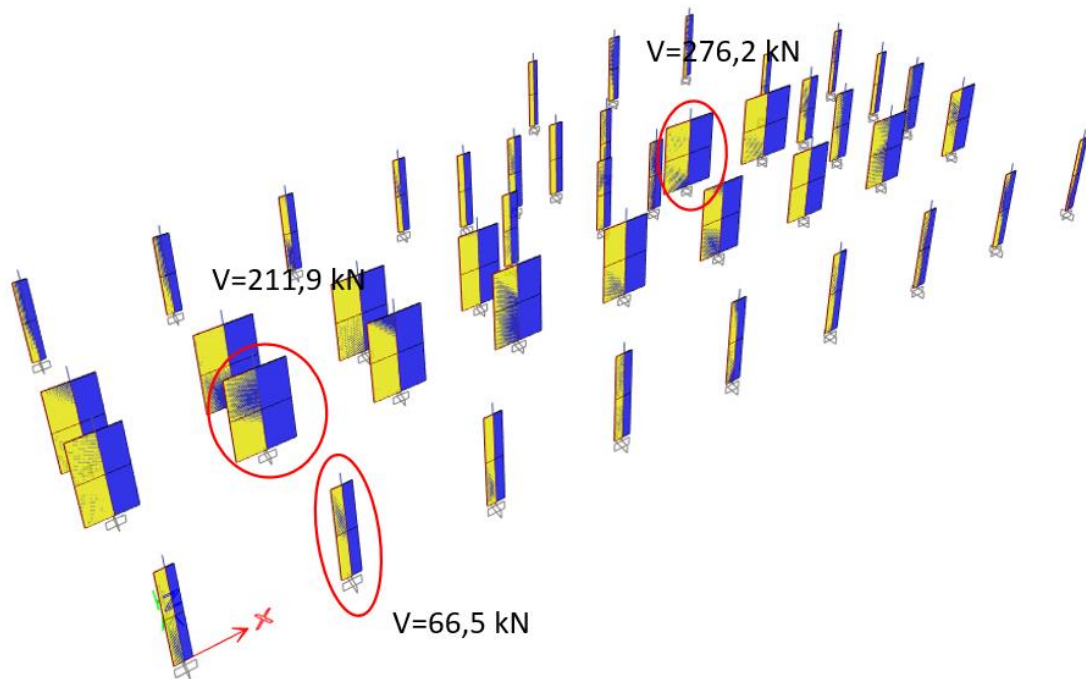
Poprečne sile u prizemlju u smjeru X prikazane su na slici 33.

Slika 33. Poprečne sile u X smjeru [10]

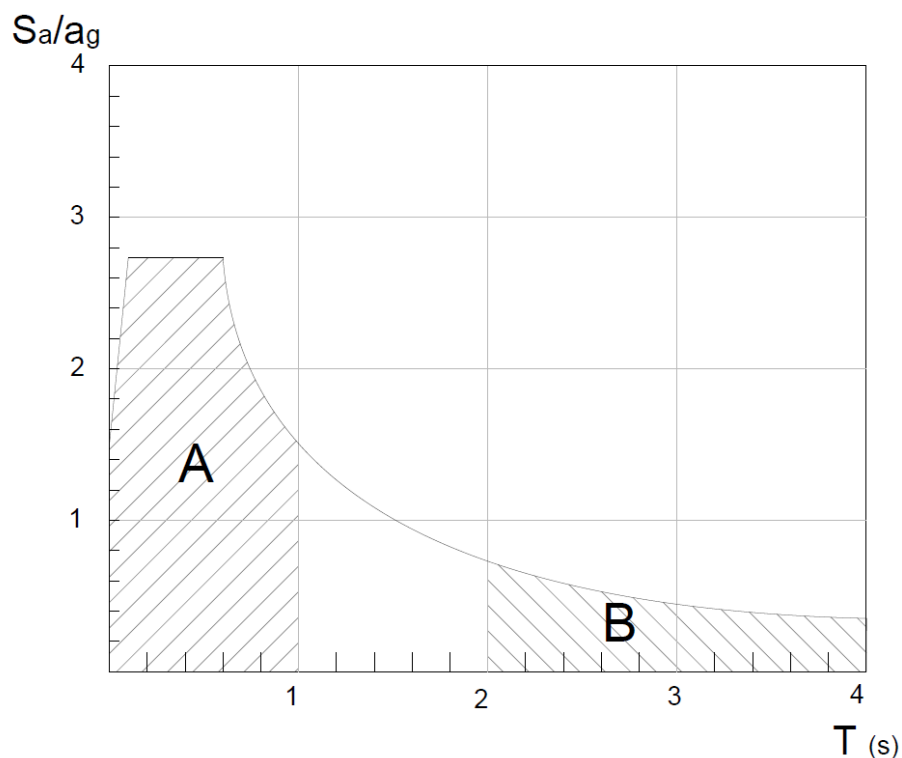
Ojačavanje konstrukcije dodavanjem konstruktivnih elemenata, konstrukcija često postiže veću krutost a time i manji period uslijed čega dolazi do povećanja seizmičke sile. Osnovni cilj seizmičke izolacije je povećanje perioda konstrukcije na više od 2 sekunde, što rezultira manjom seizmičkom silom. Seizmička izolacija iako može značajno umanjiti potresnu silu, potrebno je provesti provjeru konstrukcije i na pripadnu potresnu silu dobivenu nakon ugradnje izolatora. Ukoliko postojeća konstrukcija ne zadovoljava i na umanjene sile, potrebno je izvesti dodatna ojačanja. Na slici 36. označena su karakteristična područja na spektru u koja se svrstavaju građevine sa seizmičkom izolacijom i bez nje. Veći dio građevina prema periodima može se svrstati u područja A, dok građevine sa ugrađenom seizmičkom izolacijom koja ima značajan utjecaj na povećanje perioda pripadaju području B.

Slika 36.: Grafički prikaz usporedbe karakterističnih perioda građevina

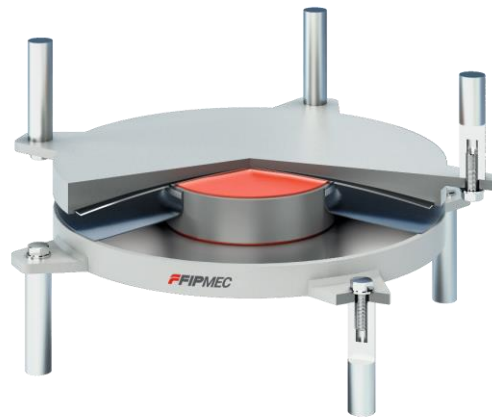
U ovom radu korišten je tip izolatora *Curved Surface Slider – Pendulum isolator* (klizni izolator sa zakrivljenom površinom) od proizvođača FIP MEC-a

Slika 37.: Prikaz karakterističnog "Pendulum" izolatora [20]

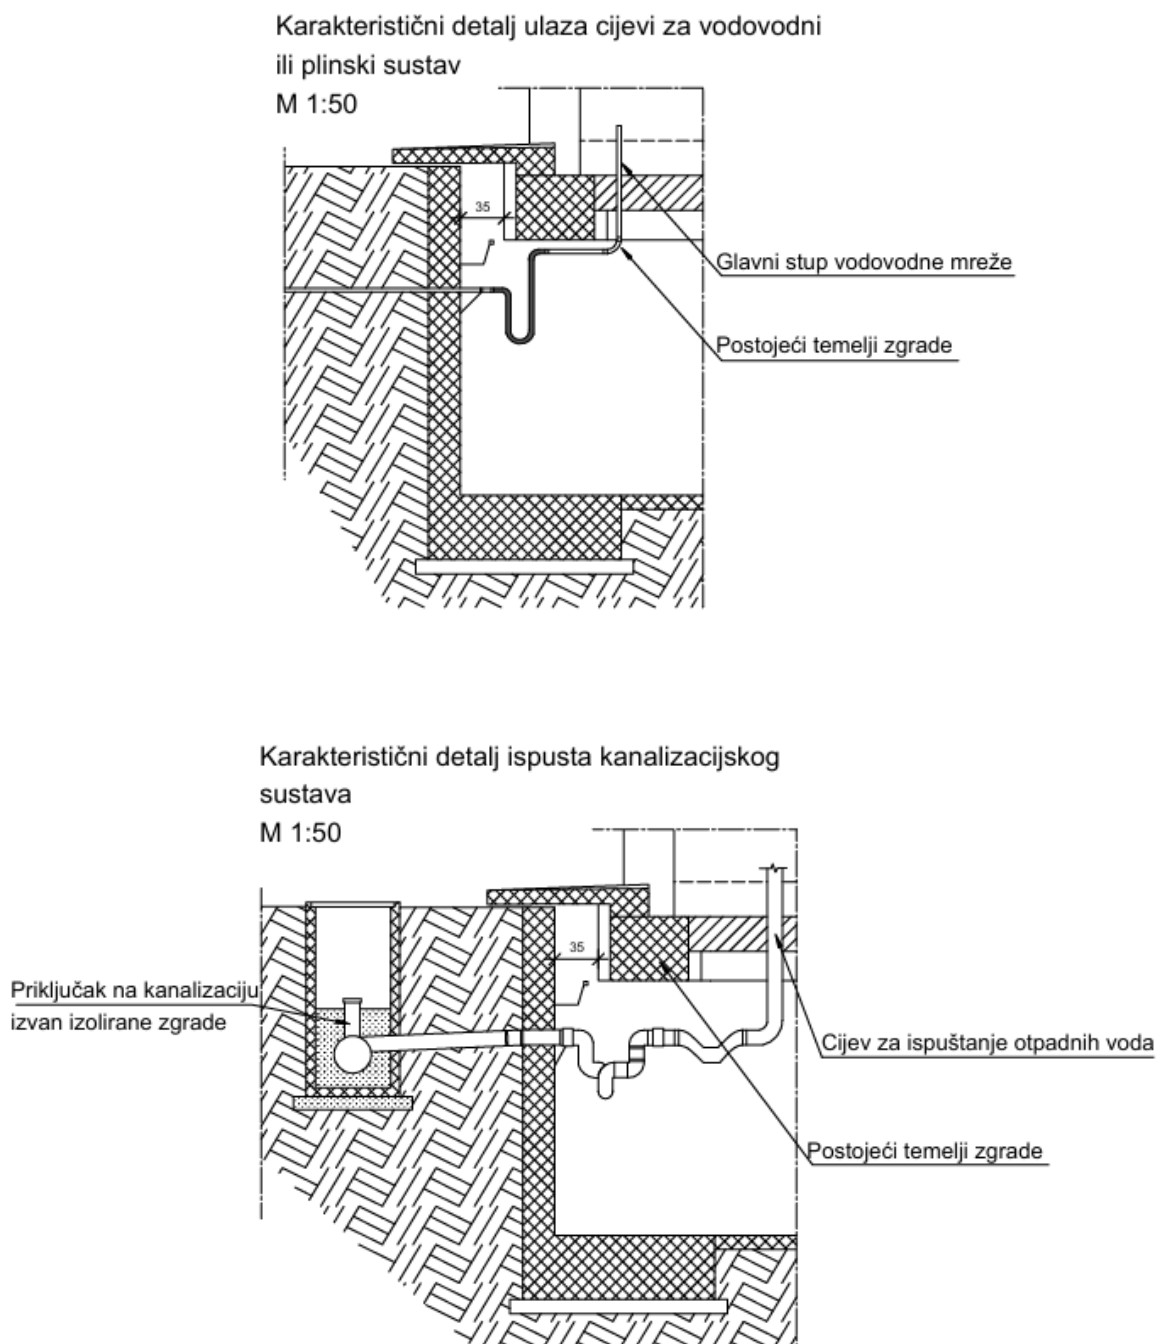
Građevine sa ugrađenim seizmičkim izolatorima pri djelovanju potresa doživljavaju značajne pomake. Na svim instalacijama koje ulaze u građevinu neophodno je osigurati fleksibilne spojeve koji omogućuju maksimalne pomake. Na slici 42. prikazani su karakteristični detalji provedbe instalacija u sklopu tehničke etaže. Prema normi za protupotresne naprave [24] sve instalacije koje prolaze kroz spojeve oko izolirane konstrukcije moraju ostati u elastičnom području.

Slika 40.: Detalji ugradnje instalacija kod seizmički izoliranih građevina

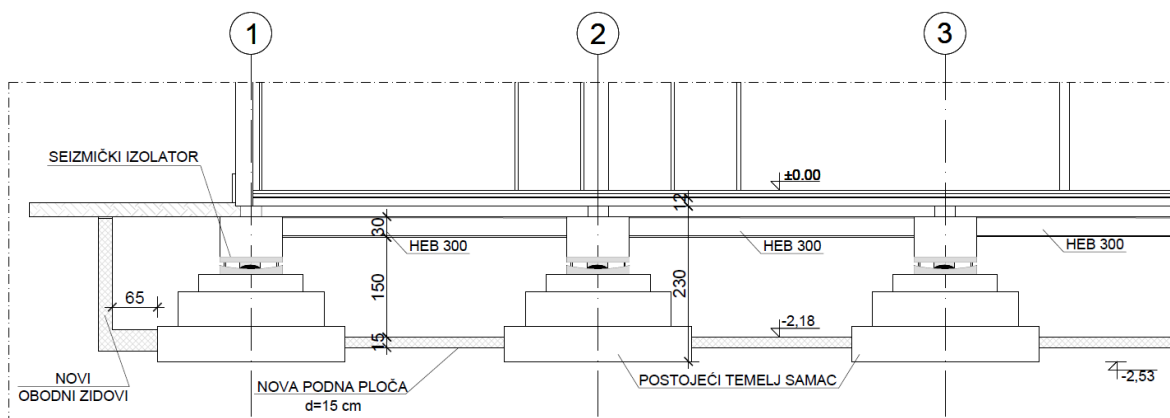
Predviđena tehnička etaža realizirala bi se u visini postojećih temelja samaca. Pod tehničke etaže predviđen je kao armirano-betonska ploča u debljini 15 cm. Po obodu tehničke etaže predviđa se izvedba zidova koji su dimenzionirani i za preuzimanje pritiska tla. Iznad pozicije izolatora, predviđa se ugradnja čeličnih profila HEB 300 i trapezni lim kao izgubljena oplata sa ab tlačnom pločom debljine 6 centimetara koja ima ulogu horizontalne dijafragme te osigurava ujednačene pomake konstrukcije. Ovakvim pristupom potresno djelovanje raspoređuje se na sve izolatore istovremeno.

Slika 41.: Pregledni nacrt tehničke etaže na karakterističnom presjeku

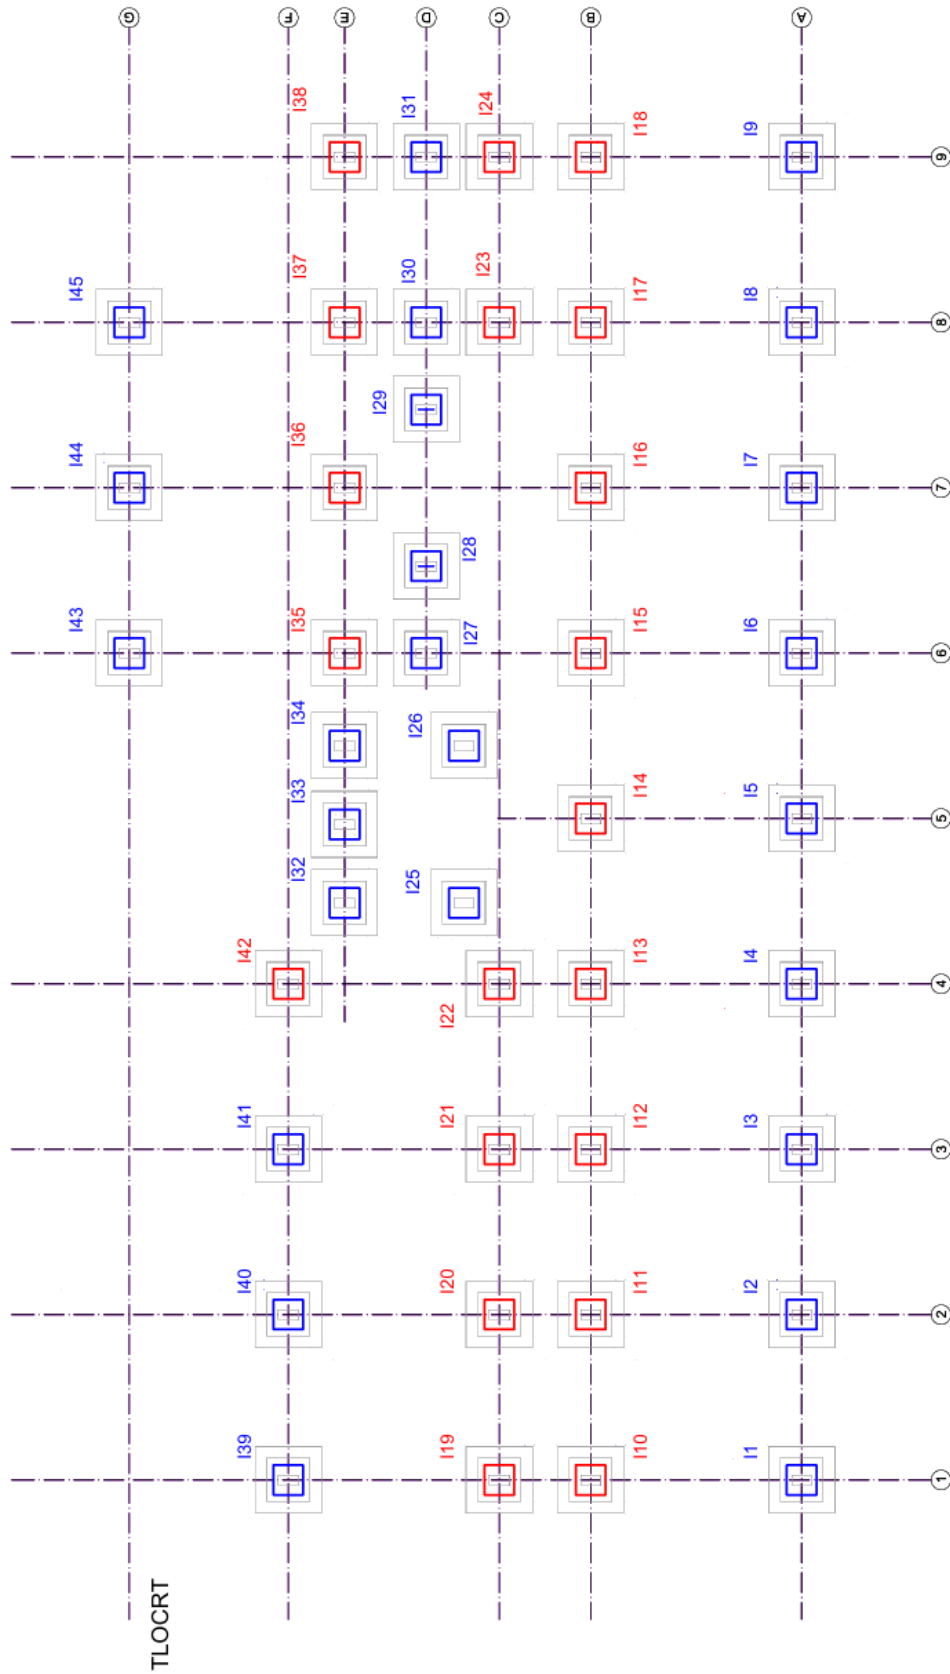
Izolator se postavlja na svaki temelj, a karakteristike ovise o silama, s obzirom na raspodjelu sila korištena su dva tipa izolatora. Predviđena tehnička etaža ispod cijelog tlocrta prizemlja i omogućava pristup svakom temelju, odnosno izolatoru, te je moguć pregled, postavljanje i zamjena izolatora. Slika 42. prikazuje predviđenu shemu i pozicije izolatora.

Slika 42.: Shema i pozicija izolatora

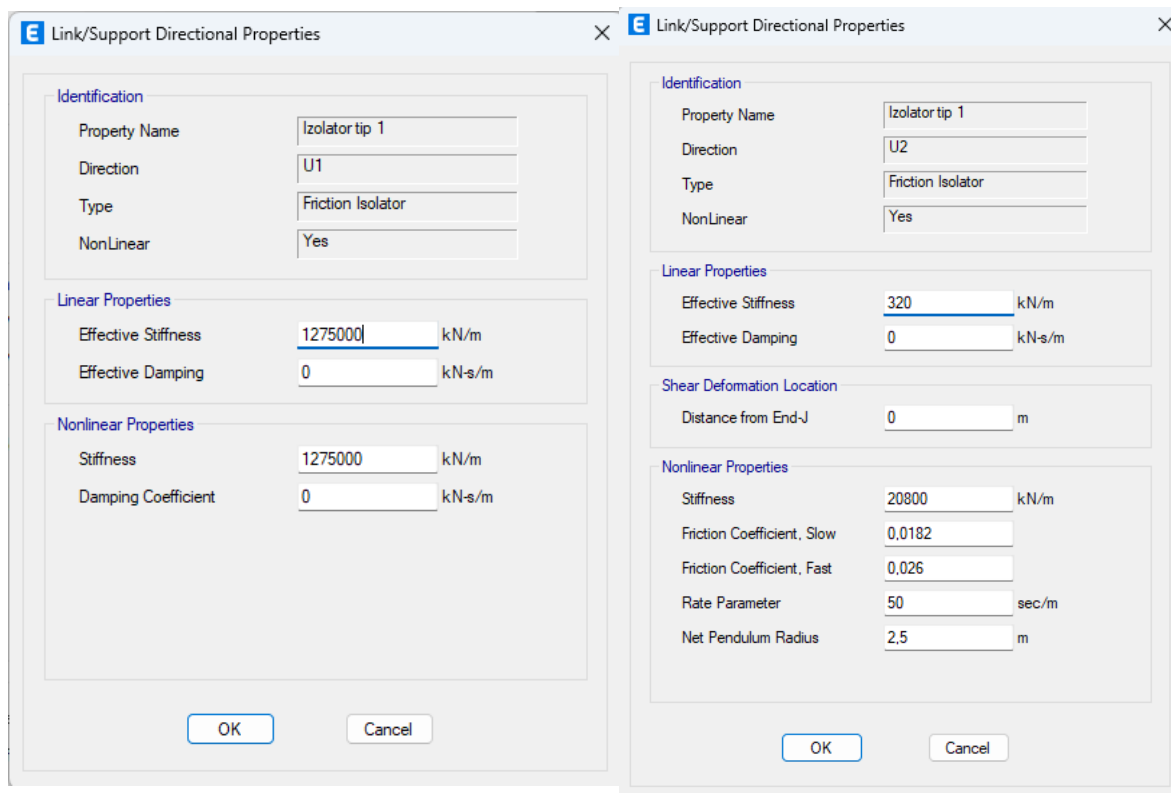
Potrebno je definirati karakteristike u vertikalnom smjeru i dva horizontalna smjera. Vertikalna krutost izolatora je značajna, dok je u horizontalnom smjeru smanjena kao što se vidi na slici 45. Izolator ima jednake vrijednosti horizontalnih krutosti za oba definirana smjera (U2 i U3).

Slika 45.: Karakteristike izolatora tip 1 u vertikalnom i horizontalnom smjeru [10]

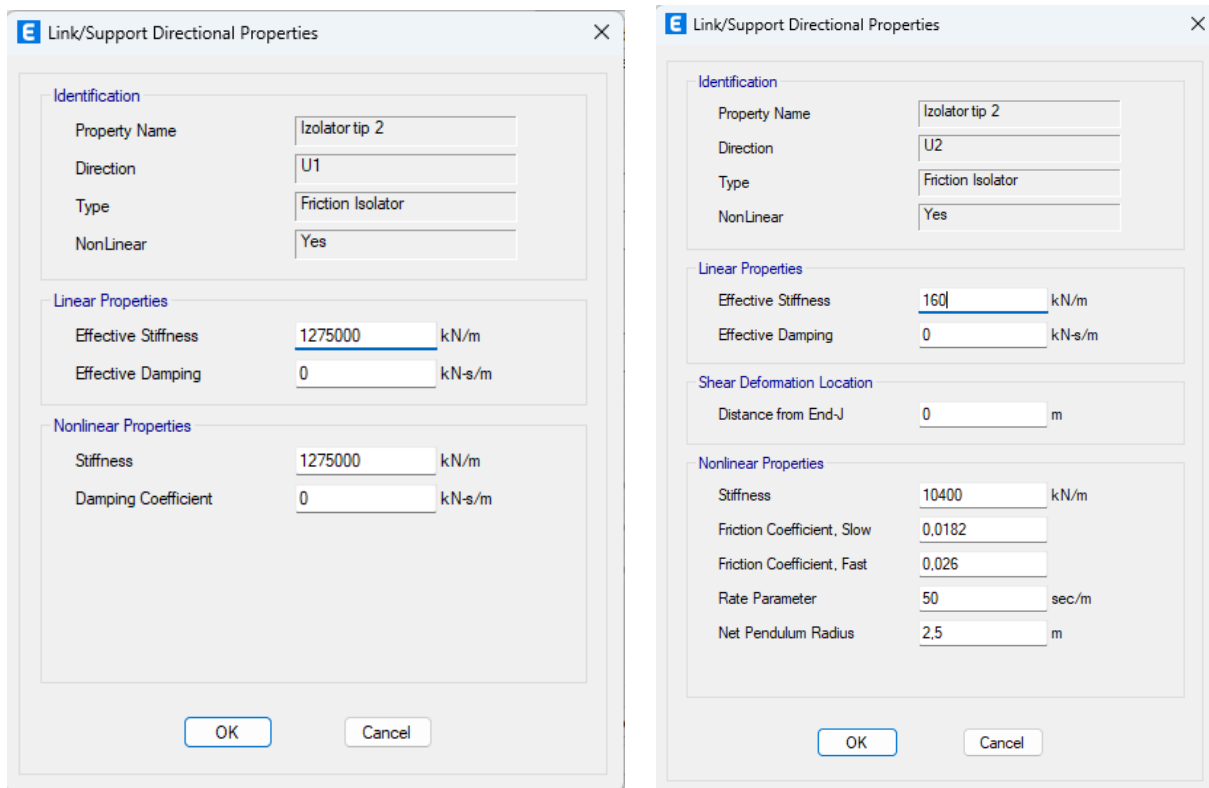
Karakteristike „Izolatora tip 2“ za preuzimanje manjih sila u horizontalnom smjeru, ima jednake vrijednosti za vertikalni smjer (U1) kao i „Izolator tip 1“, ali vrijednost za horizontalne smjerove (U2 i U3) mijenja se kod tipa 2.

Slika 47.: Karakteristike izolatora tip 2 u horizontalnom smjeru

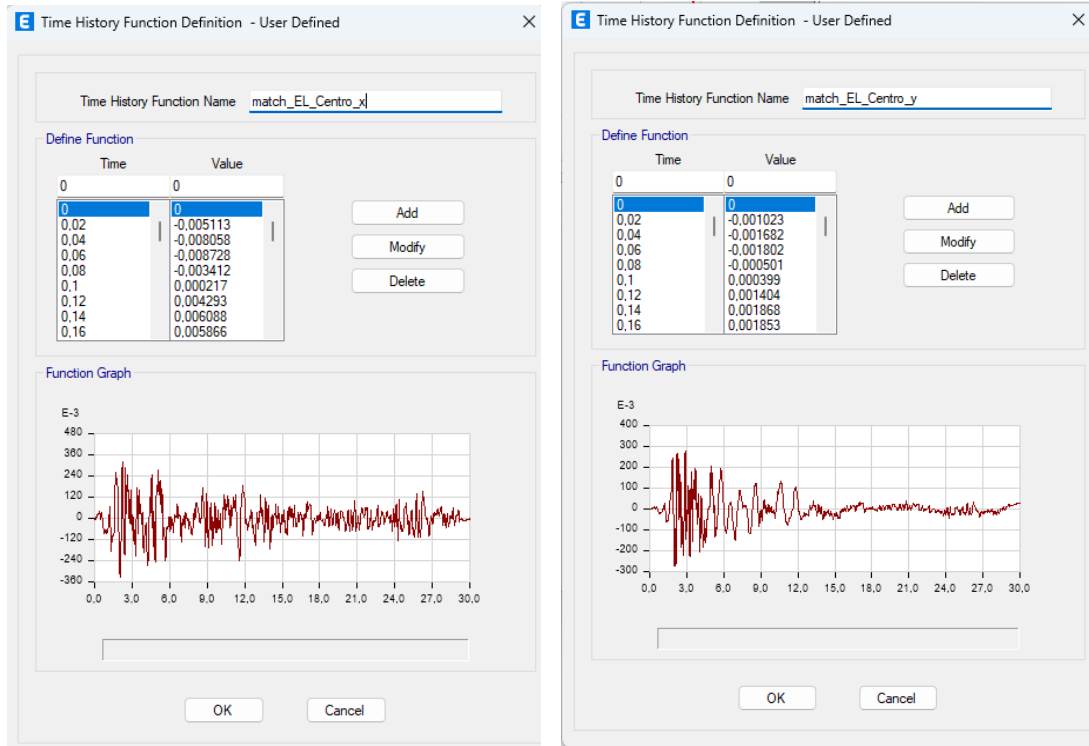
Proračun konstrukcije vrši se nelinearnim dinamičkim proračunom pomoću vremenskog zapisa. Korišten je umjetni zapis koji je generiran da odgovara elastičnom spektru odziva uvećan razredom važnosti građevine. Za početni zapis korišten je El Centro, a rezultat je zapis čiji je spektar blizak elastičnom, a vršno ubrzanje tla koje odgovara predmetnoj lokaciji prema seizmološkoj karti iznosi $0,254g \times 1,2$ (razred važnosti). Korišteno prigušenje iznosi 5%

Slika 48.: Vremenski zapis u x i y smjeru [10]

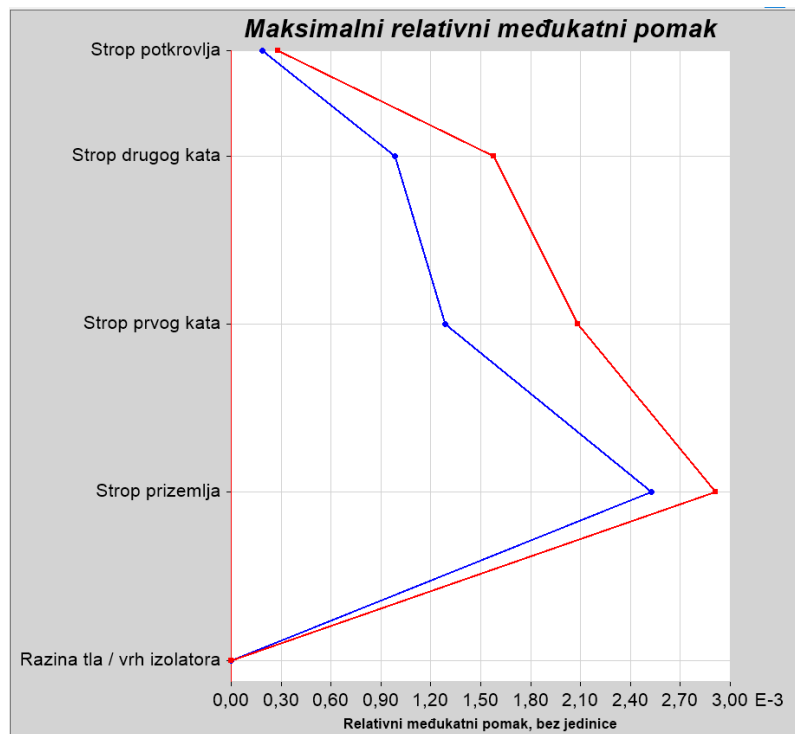
Relativni međukatni pomaci su prikazani na slici 53. od vrha izolatora do vrha konstrukcije prema kombinaciji B iz tablice 3.

Slika 53.: Relativni međukatni pomaci konstrukcije [10]

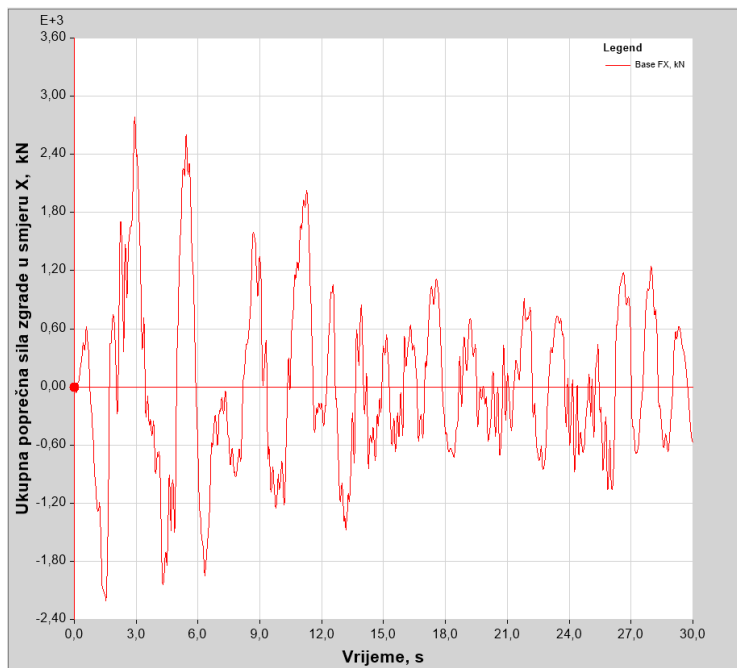
Ukupna poprečna sila zgrade u smjeru X u funkciji vremena prikazana na slici 55.

Slika 55.: Poprečna sila u smjeru X u funkciji vremena [10]

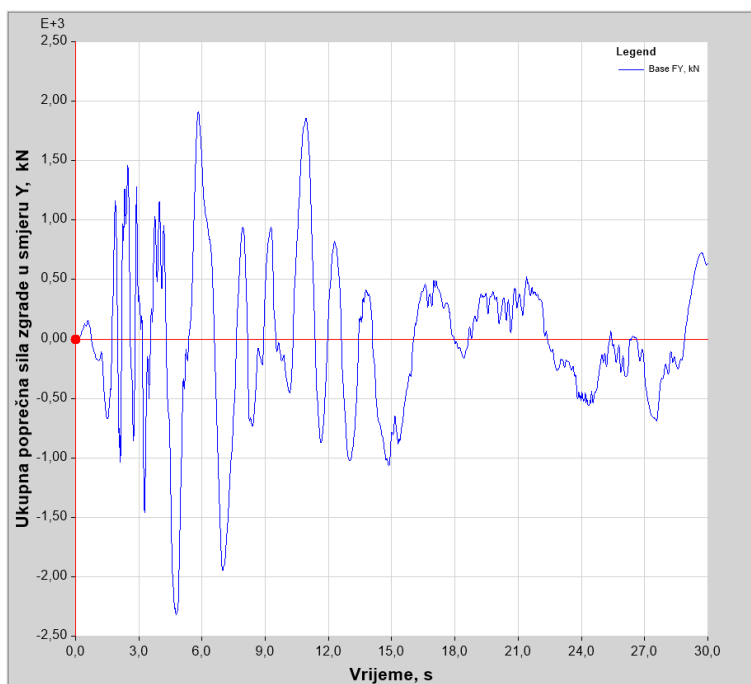
Ukupna poprečna sila zgrade u smjeru Y u funkciji vremena prikazana je na slici 56.

Slika 56.: Poprečna sila u smjeru Y u funkciji vremena [10]

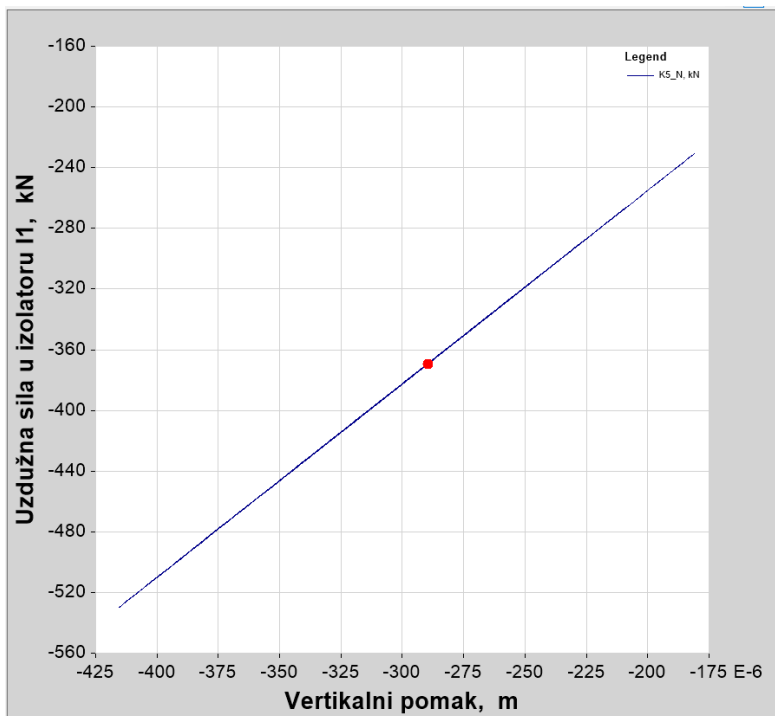
Vertikalna sila i vertikalni pomak prikazani su na slici 58.

Slika 58.: Vertikalna sila i vertikalni pomak izolatora I1 [10]

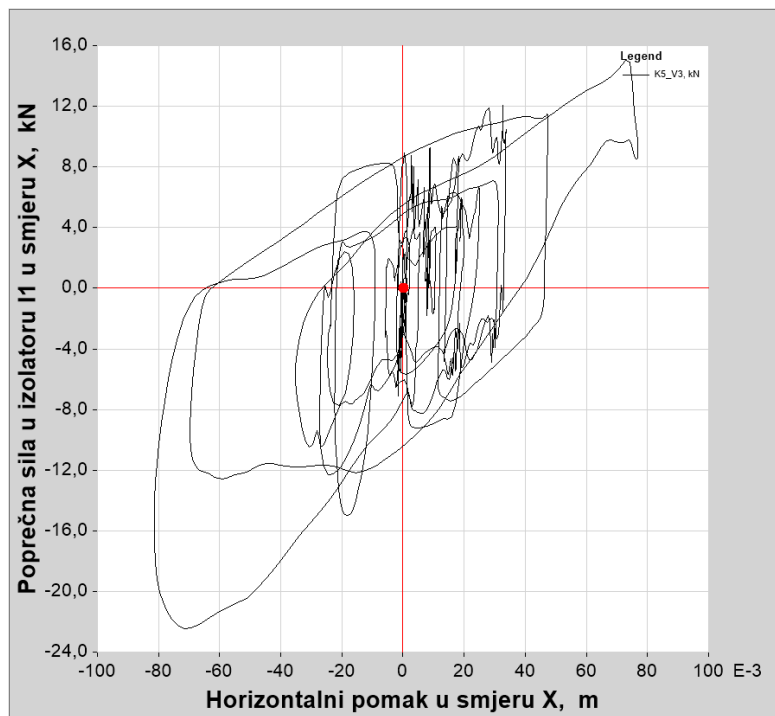
Poprečna sila i horizontalni pomak u smjeru X prikazani su na slici 59.

Slika 59.: Horizontalna sila i pomak u X smjeru izolatora I1 [10]

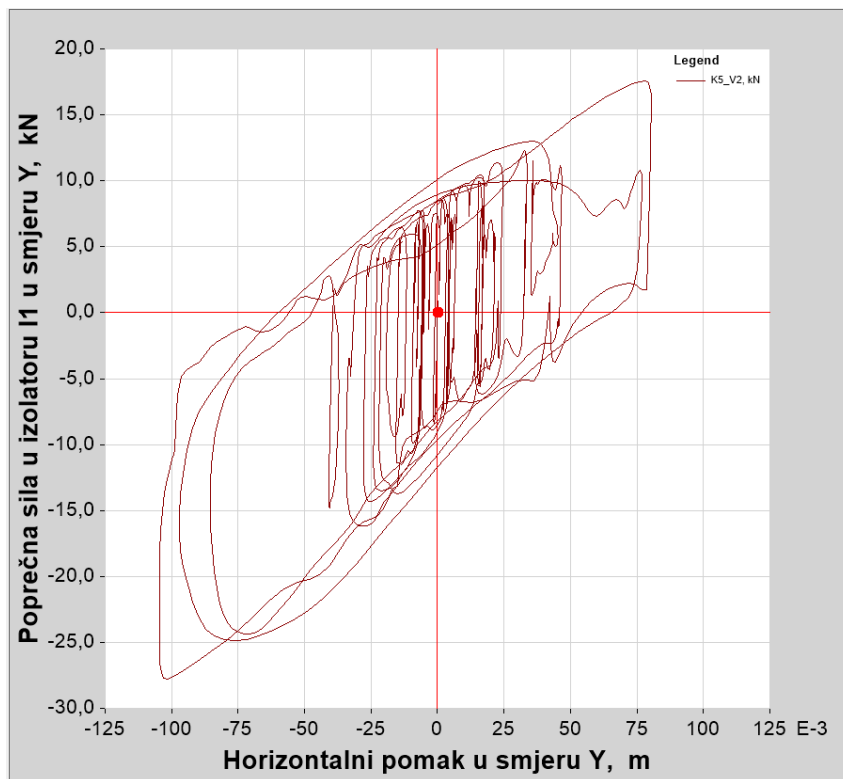
Poprečna sila i horizontalni pomak u smjeru Y prikazani su na slici 60.

Slika 60.: Poprečna sila i pomak u smjeru Y izolatora I1 [10]

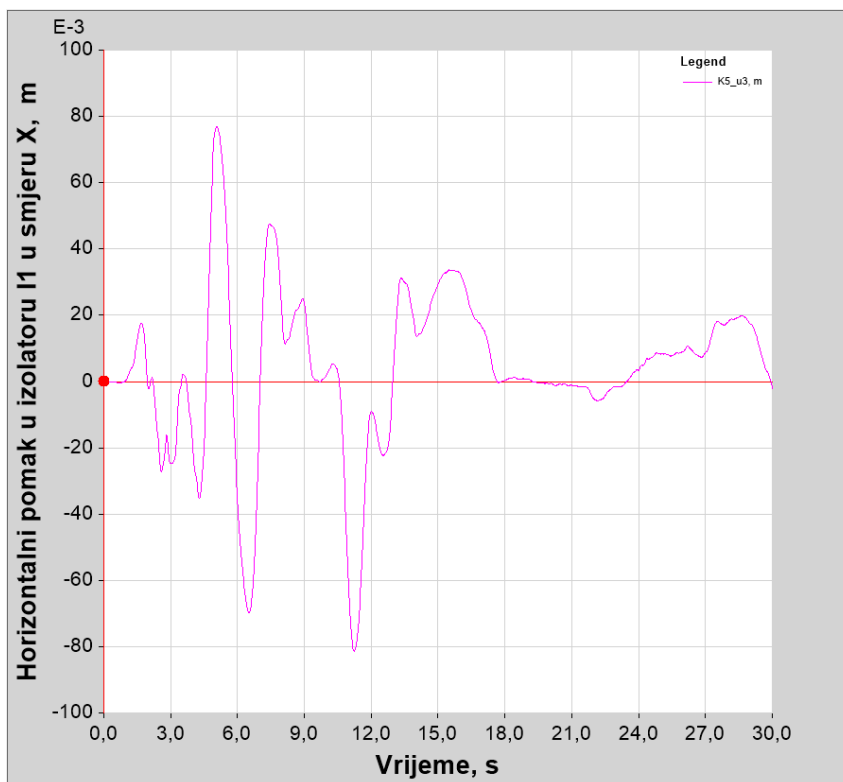
Horizontalni pomak u smjeru X za vrijeme trajanja zapisa prikazan na slici 61.

Slika 61.: Horizontalni pomak izolatora I1 u smjeru X [10]

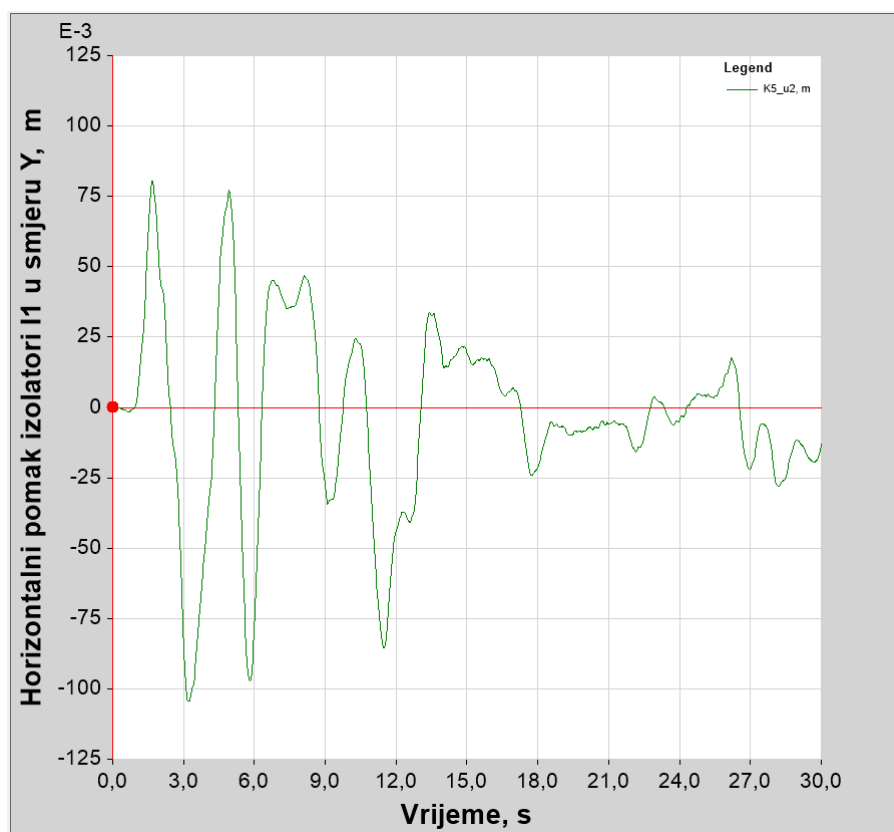
Horizontalni pomak u smjeru Y za vrijeme trajanja zapisa prikazan na slici 62.

Slika 62.: Horizontalni pomak izolatora I1 u smjeru Y [10]

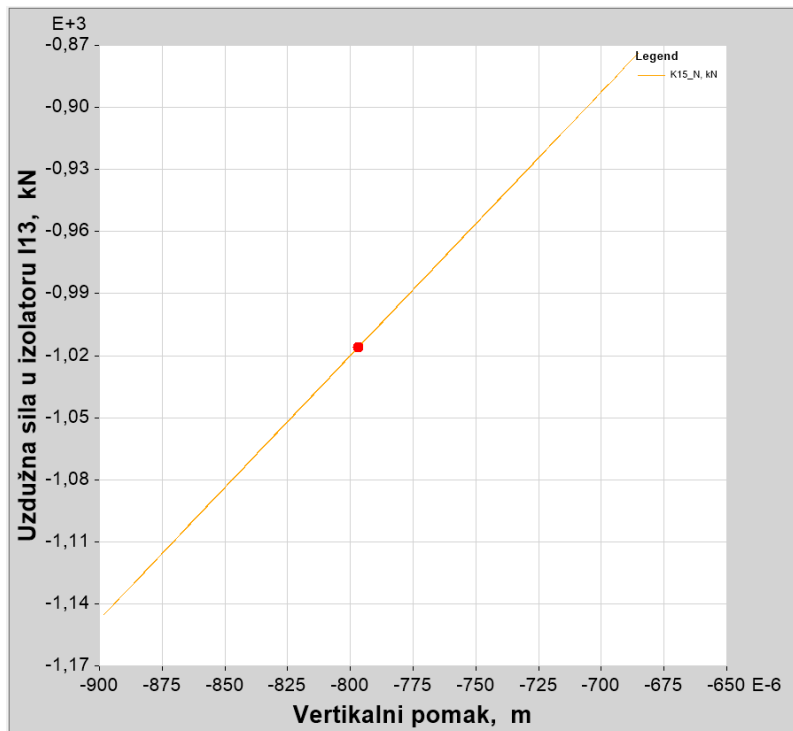
Vertikalna sila i vertikalni pomak prikazani su na slici 63.

Slika 63.: Vertikalna sila i vertikalni pomak izolatora I13 [10]

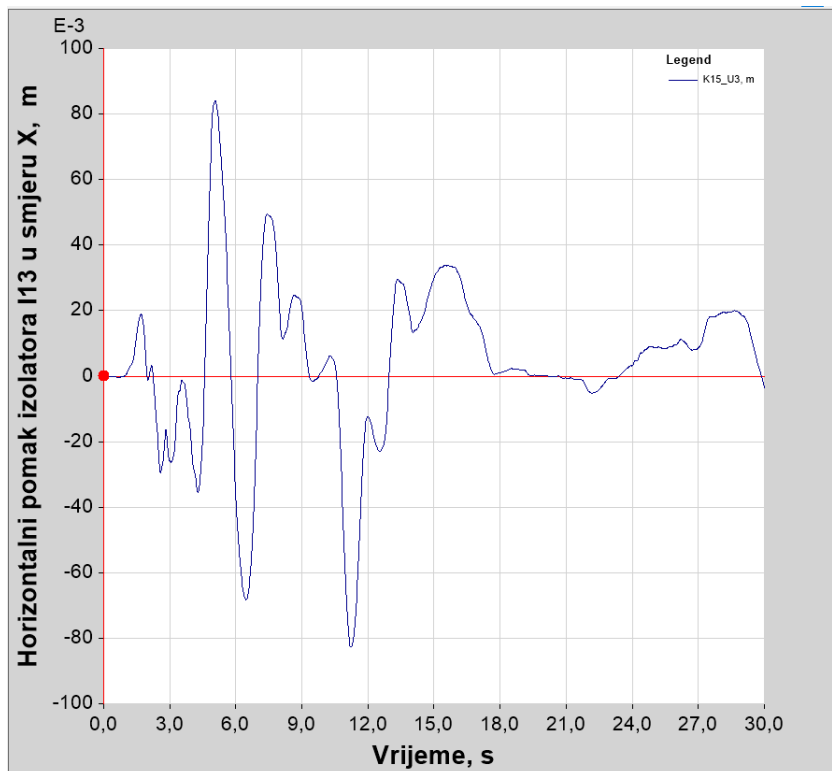
Horizontalni pomak u smjeru X za vrijeme trajanja zapisa prikazan na slici 66

Slika 66.: Pomak izolatora I13 u x smjeru [10]

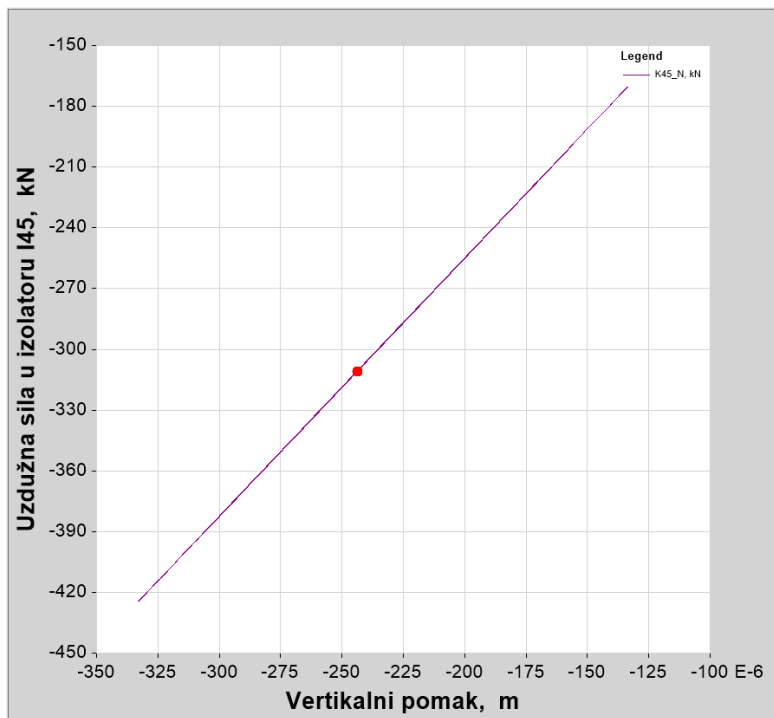
Vertikalna sila i vertikalni pomak prikazani su na slici 68.

Slika 68.: Vertikalna sila i vertikalni pomak izolatora I45 [10]

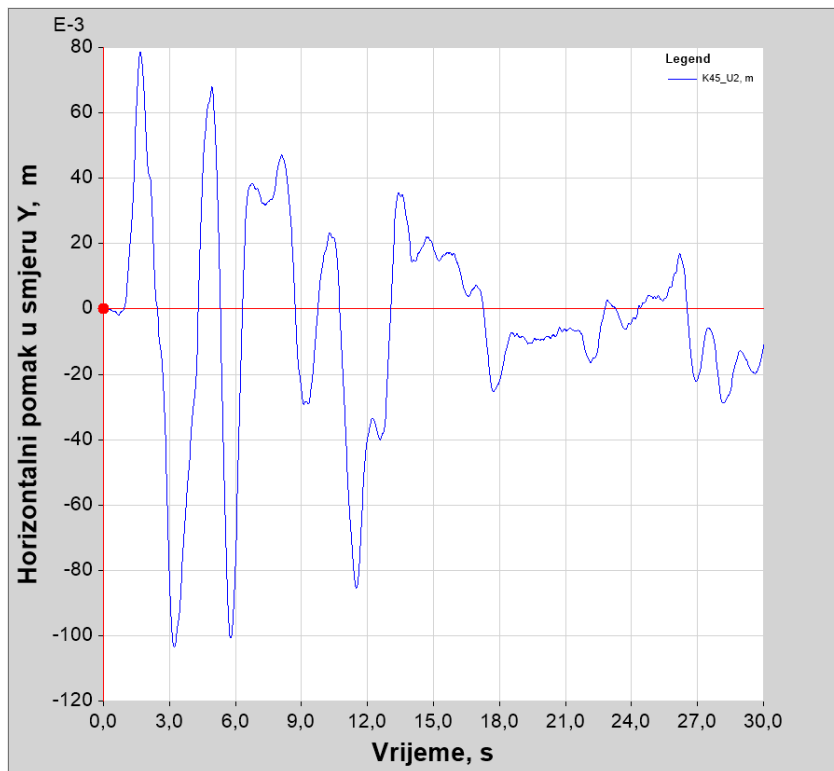
Horizontalni pomak u smjeru Y za vrijeme trajanja zapisa prikazan na slici 71.

Slika 71.: Horizontalni pomak izolatora I45 u Y smjeru [10]

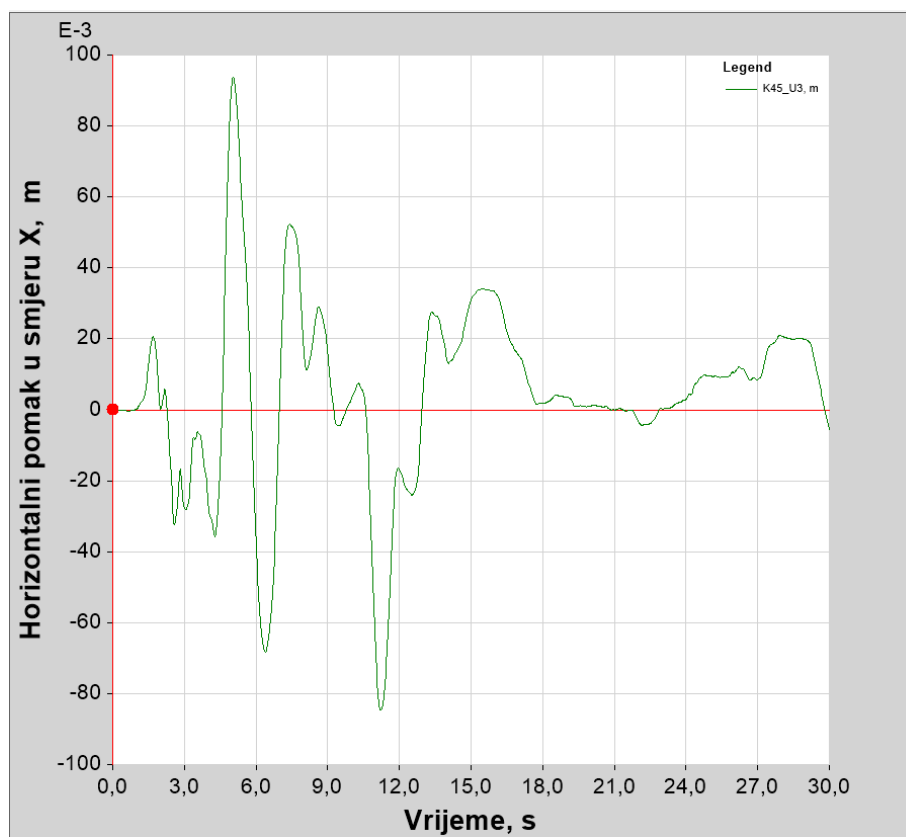
Horizontalni pomak u smjeru X za vrijeme trajanja zapisa prikazan na slici 72.

Slika 72.: Horizontalni pomak izolatora I45 u X smjeru [10]

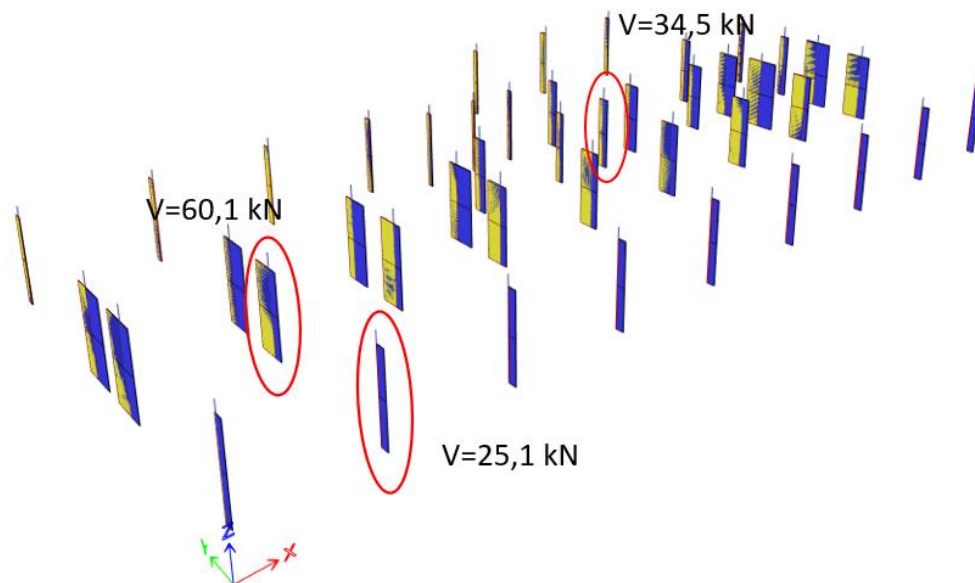
Poprečne sile u smjeru Y u prizemlju za tri karakteristična stupa prema kombinaciji A iz tablice 3. prikazane na slici 73.

Slika 73.: Poprečne sile u smjeru Y [10]

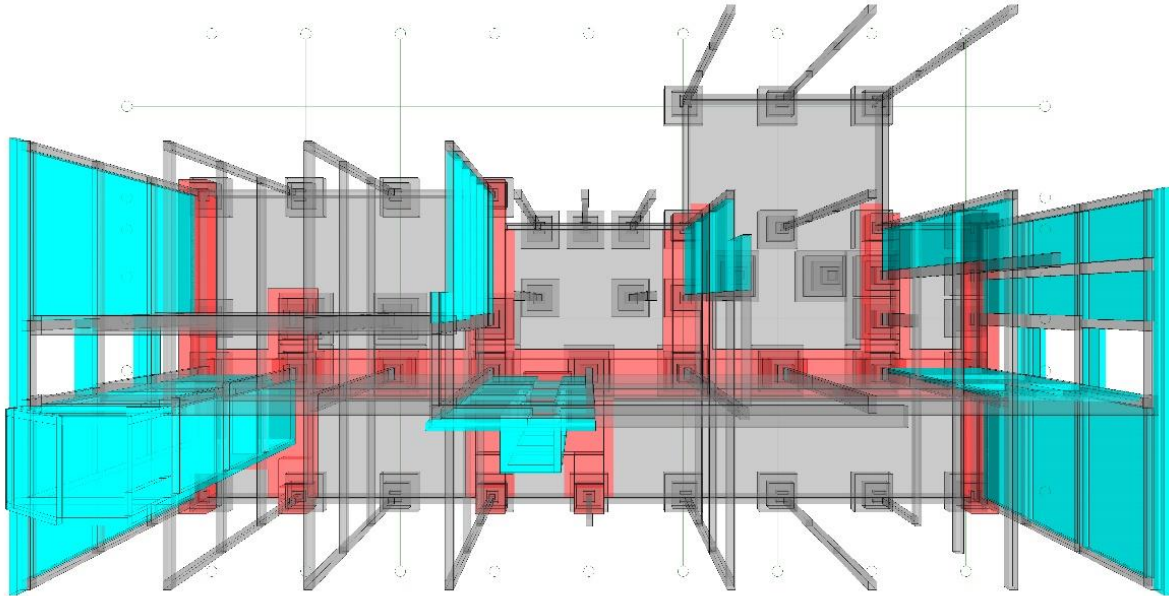
Slika 76.: Aksonometrijski prikaz mjera ojačanja na građevini [3]

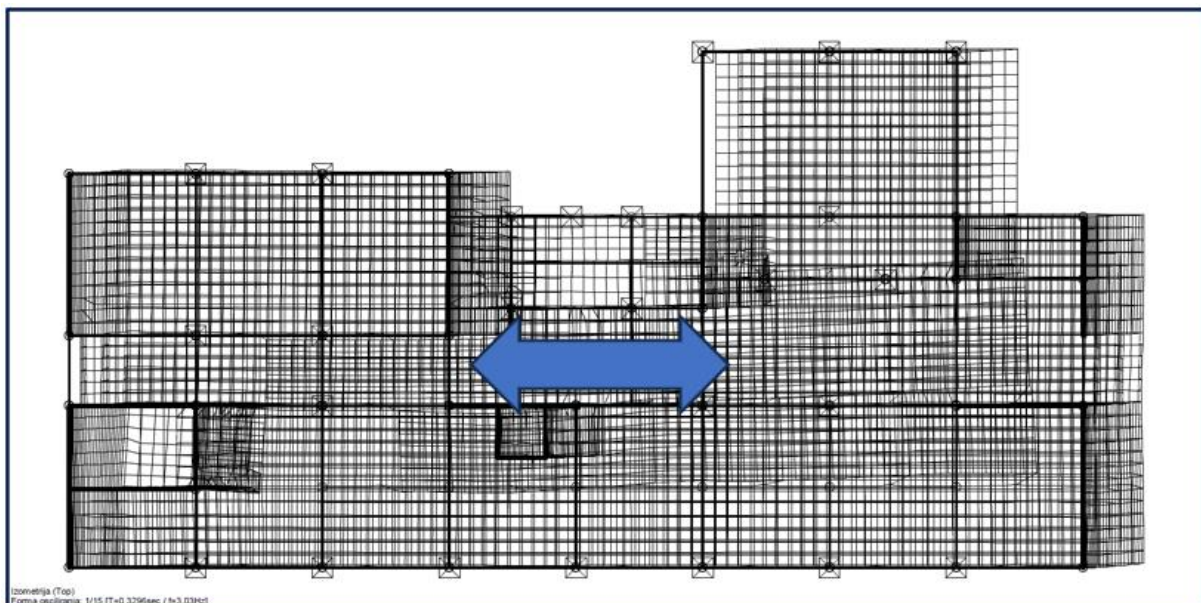
Modalna analiza provedena se s programskim paketom *Tower Radimpex* na prostornom modelu. Za potrebe proračuna uzeto je raspucalo stanje nosive konstrukcije:

Slika 77.: Prvi oblik titranja konstrukcije s periodom 0,33s [3]

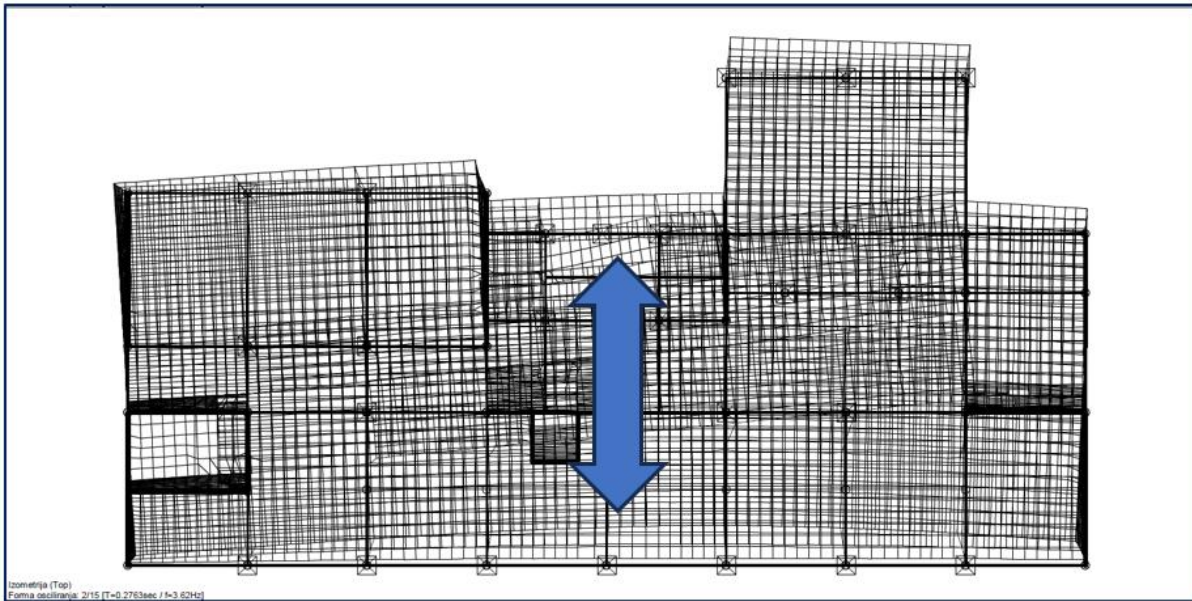
Slika 78.: Drugi oblik titranja konstrukcije s periodom 0,28 s [3]
