**SEIZMIČKA IZOLACIJA POSTOJEĆE
ARMIRANOBETONSKE ZGRADE**

DIPLOMSKI RAD

**SEISMIC ISOLATION OF AN EXISTING
REINFORCED CONCRETE BUILDING**

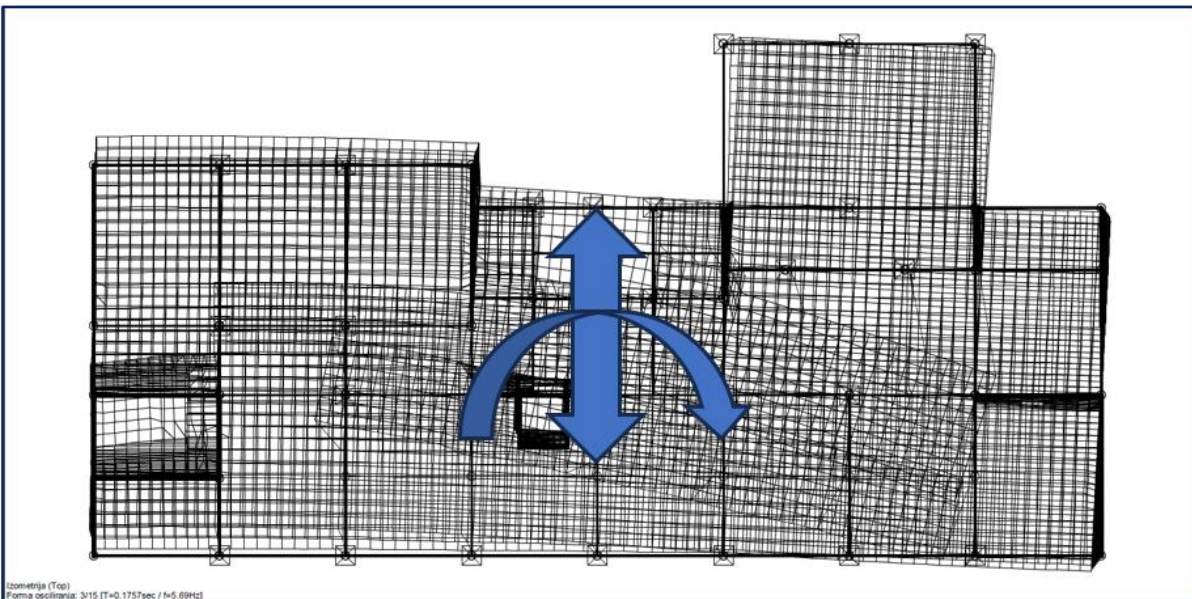
Slika 79.: Treći oblik titranja konstrukcije s periodom 0,18 s [3]

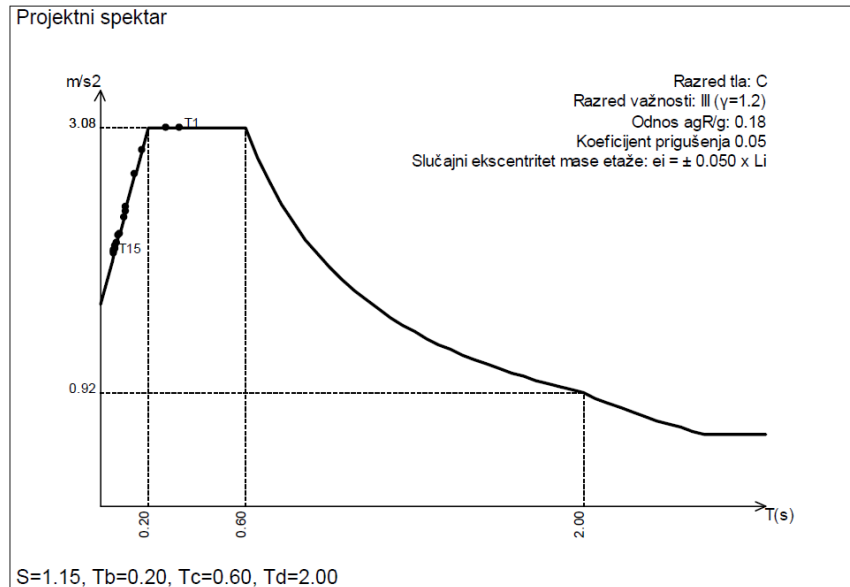
Za potrebe analize u sklopu projekta obnove [3] proveden je proračun potresnog djelovanja za vjerojatnost premašaja od 20% u 50 godina (povratni period 225. godina) za granično stanje znatnog oštećenja. Kako se proračun provodi linearnom metodom, uzet je u obzir faktor ponašanja ($q=2,0$) kojim se simuliralo nelinearno ponašanje uslijed potresnog djelovanja na konstrukciju, kao i faktor povjerenja koji uzima u obzir eventualne nepoznanice vezane za postojeću konstrukciju.

Slika 80.: Prikaz parametara seizmičkog proračuna i rezultata [3]

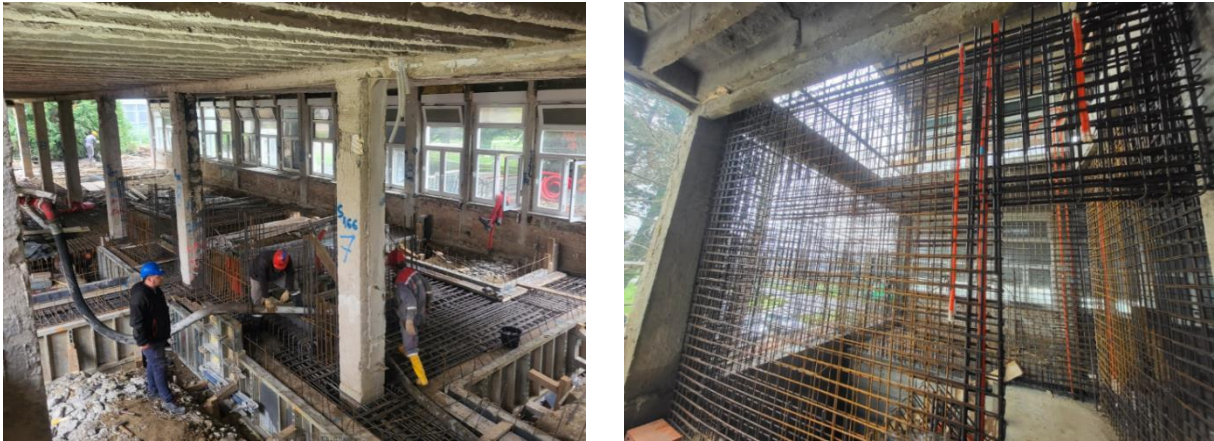
Na priloženim fotografijama iz vremena izvođenja radova sa klasičnom metodom obnove sa umetanjem dodatnih armiranobetonskih zidova i jezgri vidljivo je koliko su opsežni zahvati od samih dodatnih iskopa i izvedbe dodatne temeljne konstrukcije, uklanjanje većine podnih i zidnih obloga, oštećenja i uklanjanja uglavnom svih instalacija do ugradnje novih armiranobetonskih zidova.

Slika 84.: Dodavanje novih konstrukcijskih elemenata [26]

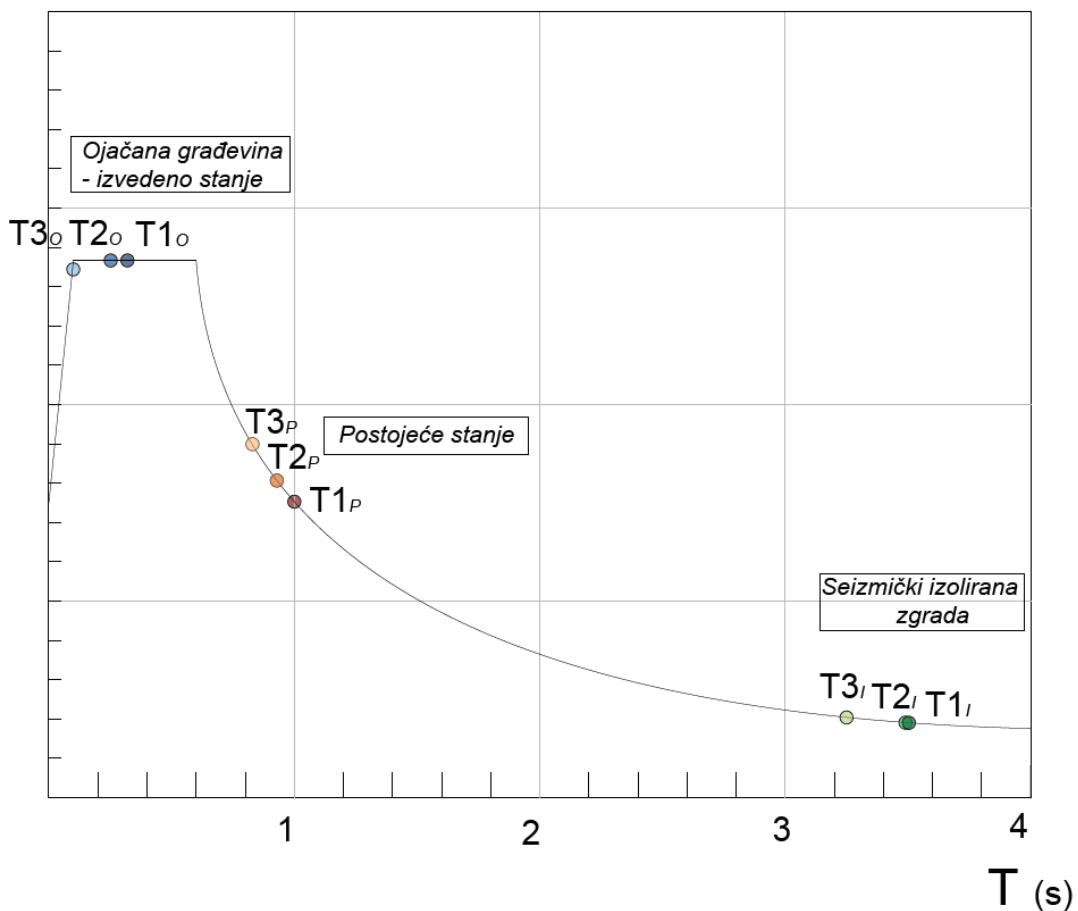
Na slici 87. prikazana je usporedba perioda na spektru.

Slika 87.: Grafički prikaz usporedbe perioda na spektru

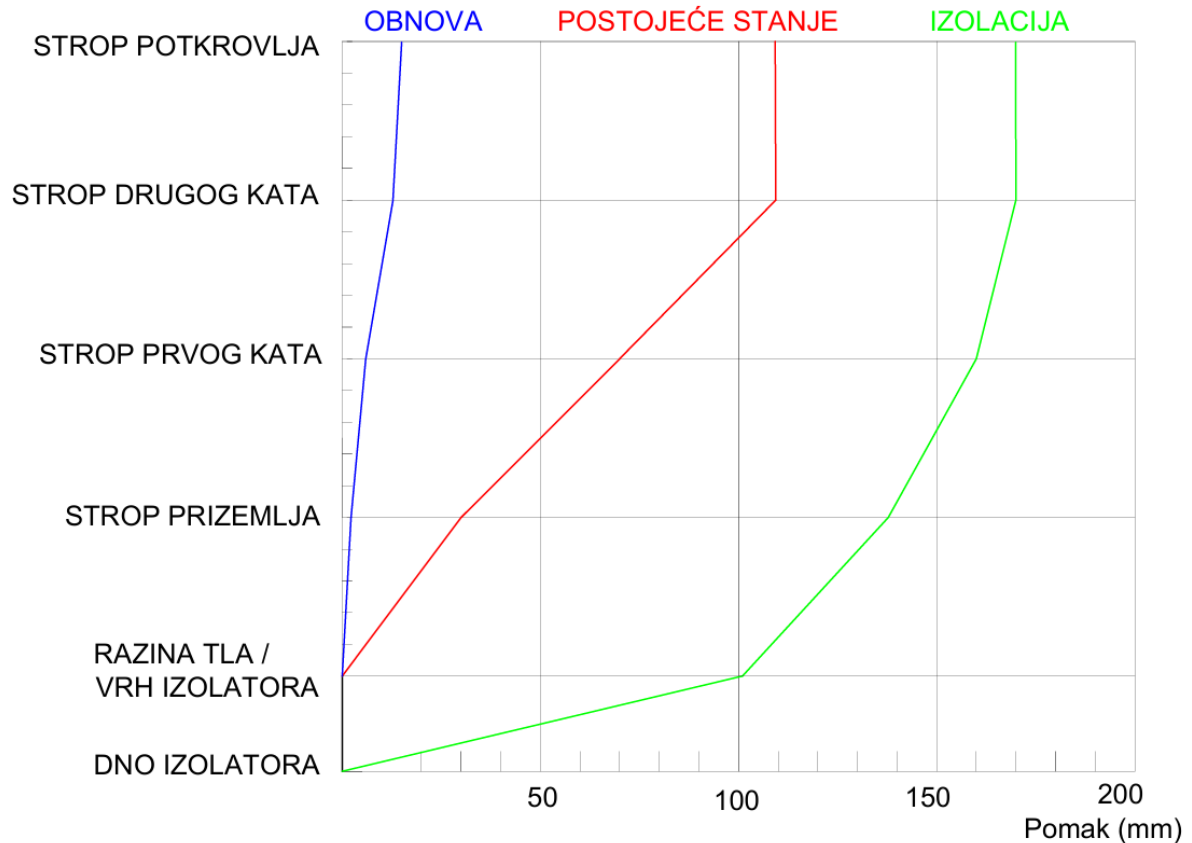
Slika 88.: Usporedba maksimalnog pomaka konstrukcije [4]
