# PROCJENA POTRESNE OŠTETLJIVOSTI ZGRADA U BLOKOVIMA U DONJEM GRADU ZAGREBA

Master's thesis / Diplomski rad

**PROCJENA POTRESNE OŠTETLJIVOSTI  
ZGRADA U BLOKOVIMA U DONJEM GRADU  
ZAGREBA**

Tema ovog diplomskog rada je procjena potresne oštećljivosti zgrada u blokovima na osnovi dvije brze metodologije. U uvodnom dijelu dane su osnovne informacije o potresima u Hrvatskoj 2020. godine, zatim su opisana karakteristična oštećenja građevina stradalih u potresu i dan je pregled o materijalnoj i financijskoj šteti od potresa. U idućem poglavlju opisane su metode procjene stanja postojećih konstrukcija kao i metode seizmičkog proračuna zidanih konstrukcija. U trećem poglavlju navedene su i detaljno objašnjene makroseizmička metoda i Adriseizmička metodologija. U glavnom dijelu spomenute metode su primijenjene na jedan blok zgrada u Donjem gradu Zagreba. Na kraju rada prikazani su i uspoređeni rezultati obju metoda i uspoređeni s brzim procjenama nakon potresa.

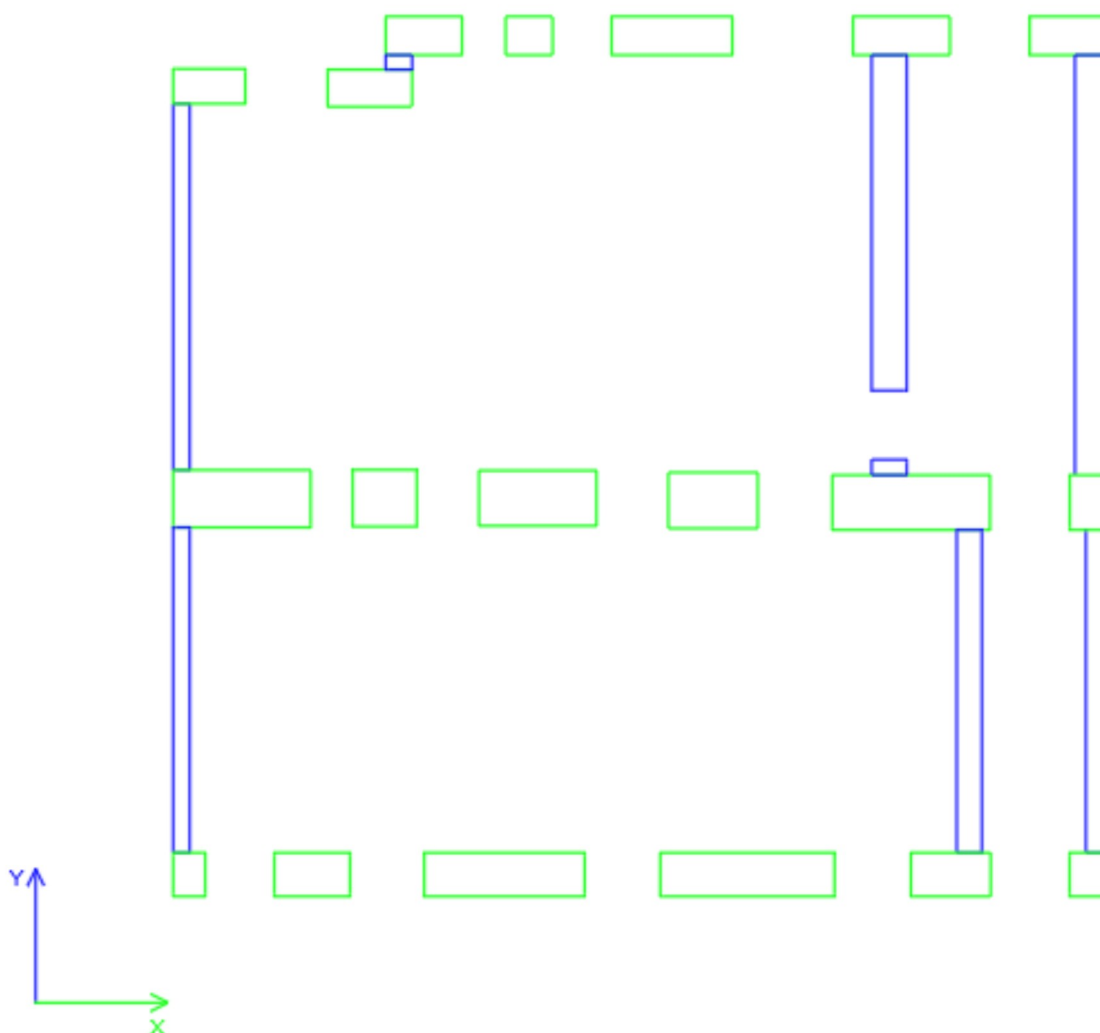
**Slika 32:** Raspodjela nosivih zidova u x (zelena boja) i y (plava boja) smjeru na karakterističnom katu zgrade na adresi Đorđićeva ul. 9

Budući da nisu dostupni arhivski nacrti zgrada unutar bloka koji se analizira u ovom radu, na osnovu zgrade u neposrednoj blizini čije arhivske nacрте imamo (slika 30 i 31) i koja je vrlo slična izgledom i godinom gradnje zgradama unutar bloka, analiziran je uvjet raspodjele nosivih elemenata. Na slici 32 vidljivo je da se većina nosivih zidova proteže paralelno s ulicom u x smjeru dok je zidova okomito vrlo malo što je i dokazano izračunatim omjerom površina nosivih zidova i ukupne površine u tablici 8.

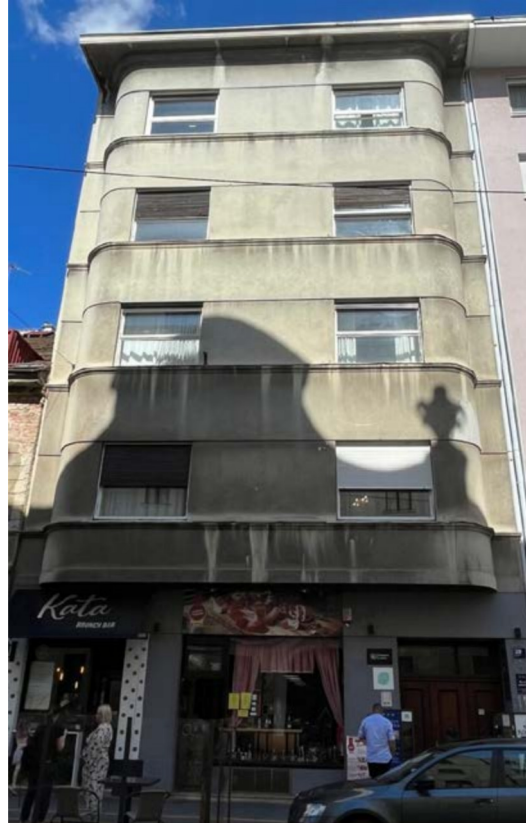
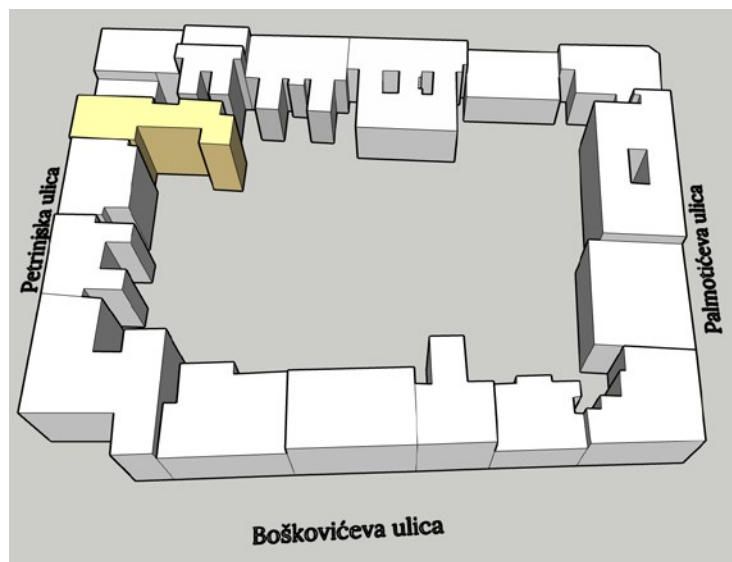
Slika 48: Zgrada unutar bloka, Petrinjska ulica 29

Zgrada na adresi Petrinjska ulica 29 sagrađena je 1931. godine. Sastoji se od prizemlja poslovne namjene i 4 etaže koje su stambene namjene. Materijal za gradnju bio je opeka i drvo za međukatne konstrukcije i krovnište te je nepravilnog tlocrta.

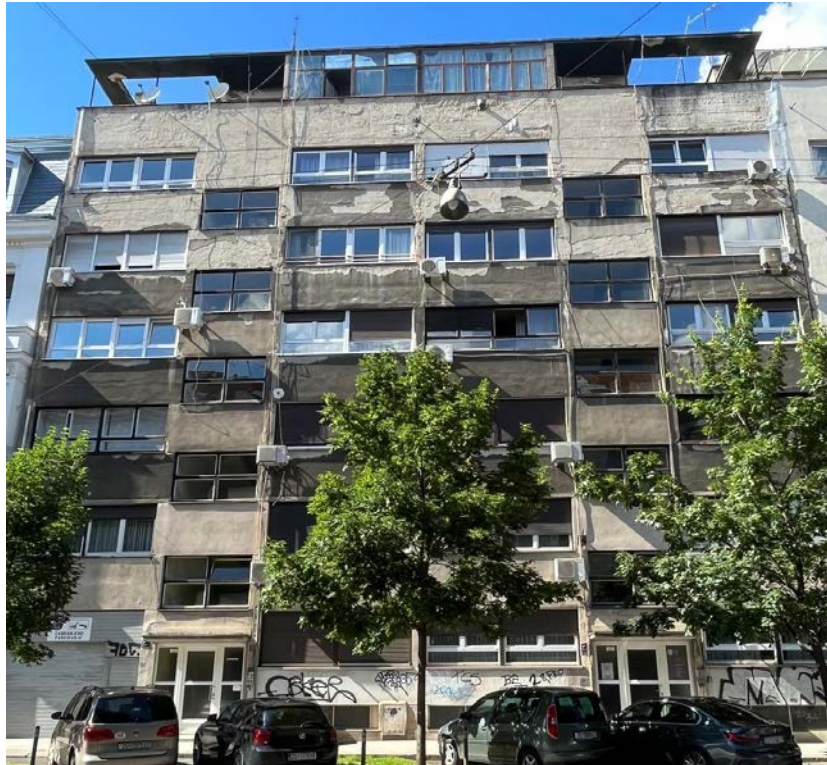
Slika 53: Zgrada unutar bloka, Boškovićeve ul. 7A

Zgrada na adresi Boškovićeve ulica 7A sastoji se od prizemlja i 6 etaže iznad. Sagrađena je polovicom 20. stoljeća te ima ravan krov i armiranobetonske međukatne konstrukcije, a tlocrt joj je pravilan. Zgrada ima stambenu namjenu.

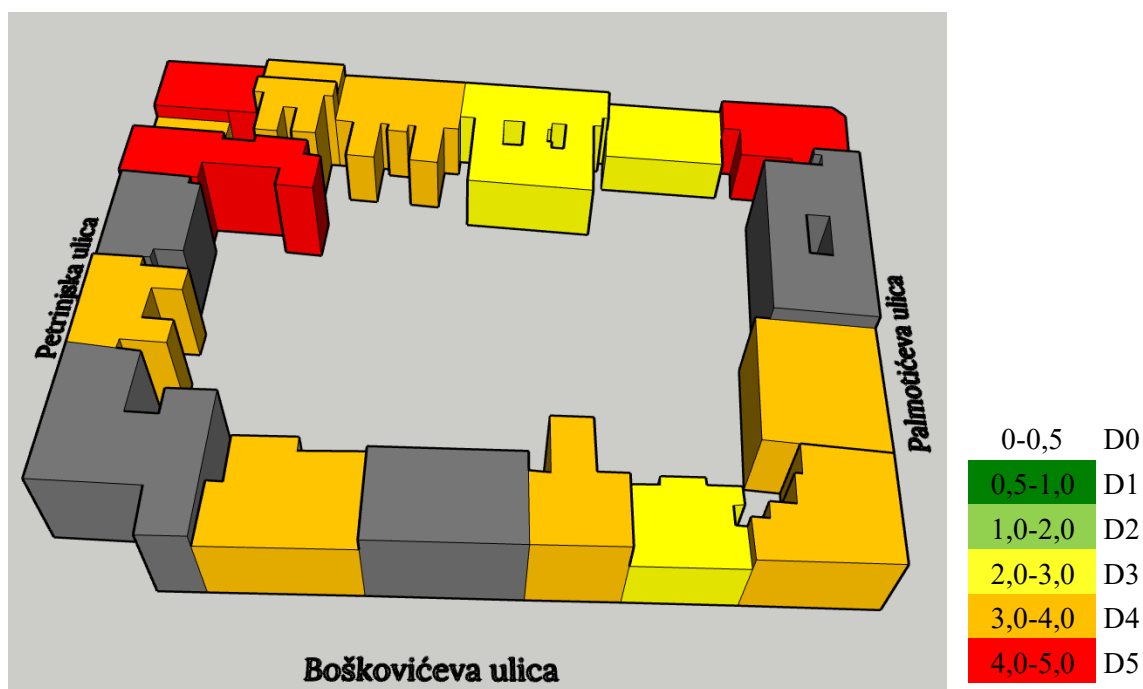
Slika 60: Rezultati makroseizmičke metode – Razred oštećenja za potres intenziteta VII prema EMS-98 ljestvici (kakav je bio i potres u Zagrebu)
