Rupičasta korozija zavarenih spojeva nehrđajućih čelika

Undergraduate thesis / Završni rad

2021

Key words: pitting corrosion, welded joint, corrosion resistance, stainless steel

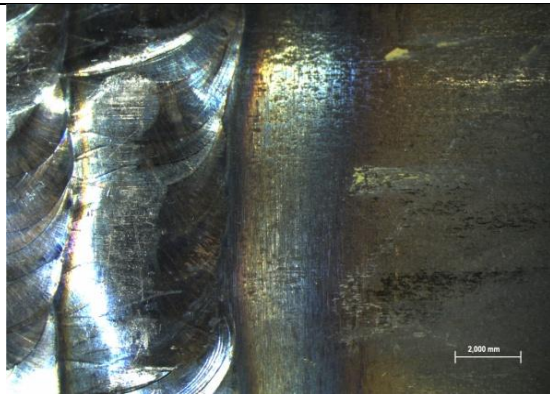
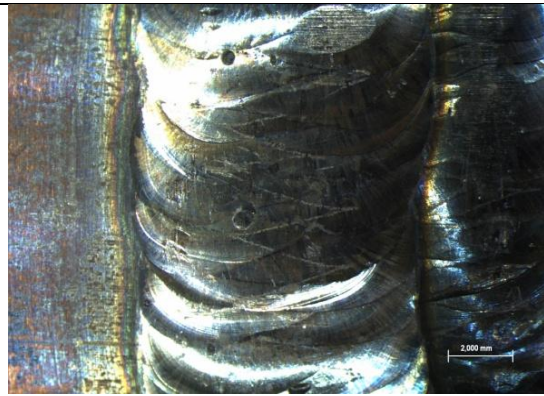
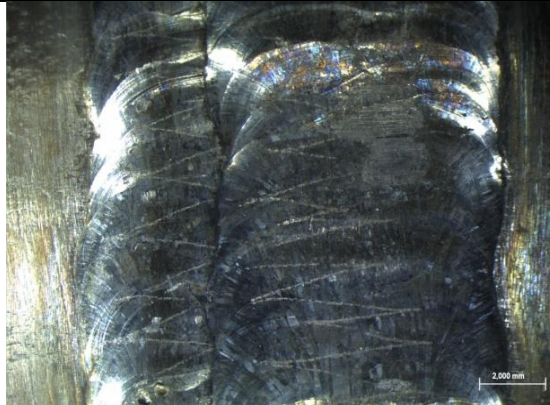
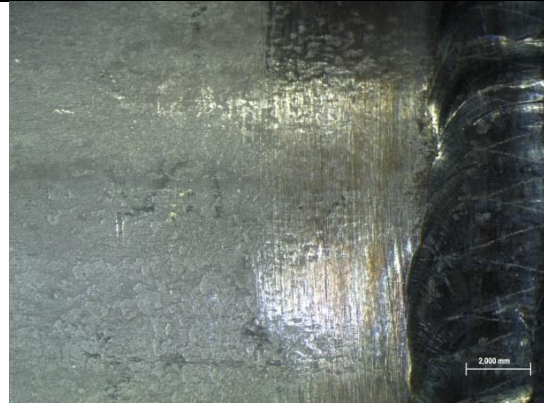
Tablica 8. Stereomikroskopske snimke uzorka superdupleks čelika prije korozijskog ispitivanja

Uzorak			
EN 1.4501 (neobrađen)

EN 1.4501 (kemijski obrađen)

Snimke uzoraka austenitnog nehrđajućeg čelika prikazane su u tablicama 6 i 7, a snimke uzoraka superdupleks nehrđajućeg čelika prikazane su tablicama 8. i 9.
