# Stradavanje ptica uzrokovano elektrokcijom na području otoka Cresa

Master's thesis / Diplomski rad

2019

**STRADAVANJE PTICA UZROKOVANO ELEKTROKUCIJOM NA PODRUČJU  
OTOKA CRESA**

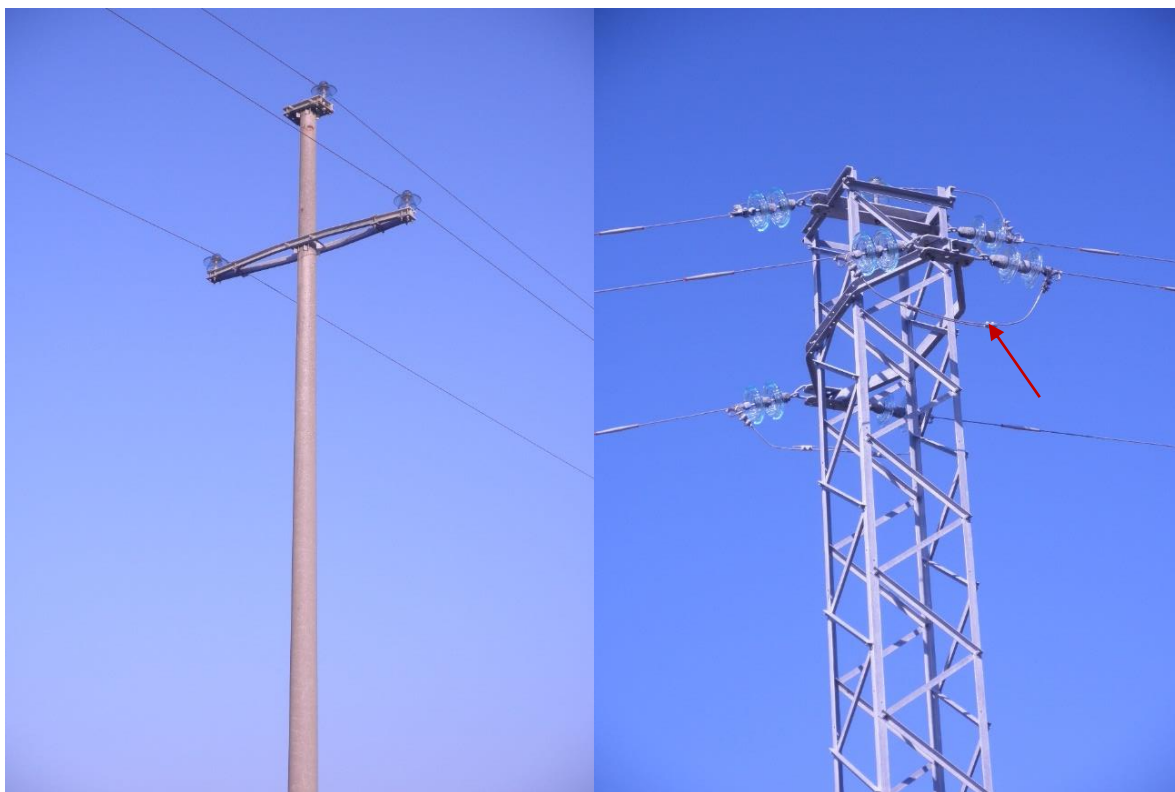
Slika 2. Nosni armirano-betonski stup s potpornim izolatorima (lijevo), zatezni čelično-rešetkasti stup sa strujnim mostovima (strelica) i ovjesnim izolatorima (desno)

Prema položaju izolatora razlikujemo stupove koji imaju potporne izolatore od onih koji imaju ovjesne izolatore (Slika 2) (Dalekovod-Projekt d.o.o, pristupljeno 11.12.2018). Zbog različite konfiguracije „glave“ stupova svaki stup nije jednako štetan po ptice. Stradavanja od elektrokcije dešavaju se na srednje naponskoj mreži (Bevanger, 1994), upravo zbog same

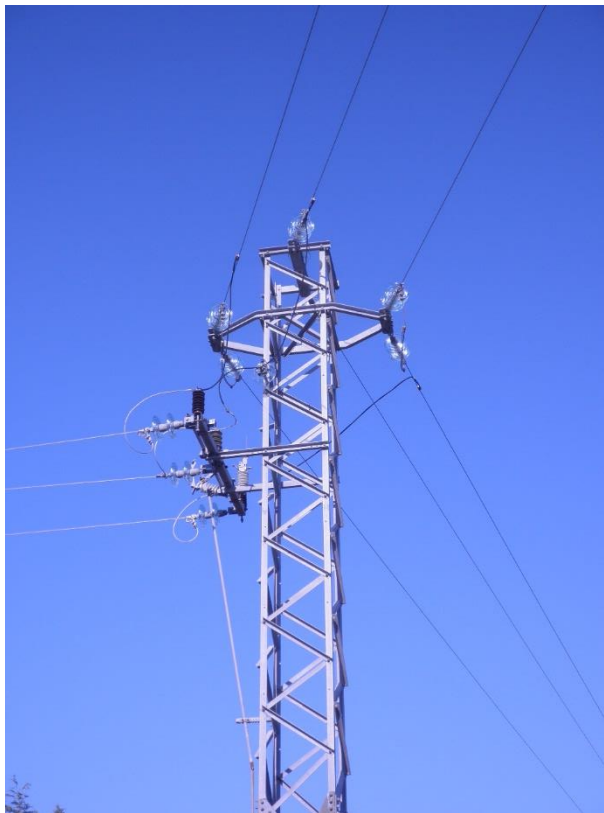
Slika 4. Čelično-rešetkasti delta stup s rastavljačem

koje služe za odvajanje dijela voda pod naponom od onoga koji nije pod naponom zbog svoje izvedbe predstavljaju potencijalno opasna mjesta za ptice (Slika 4.).

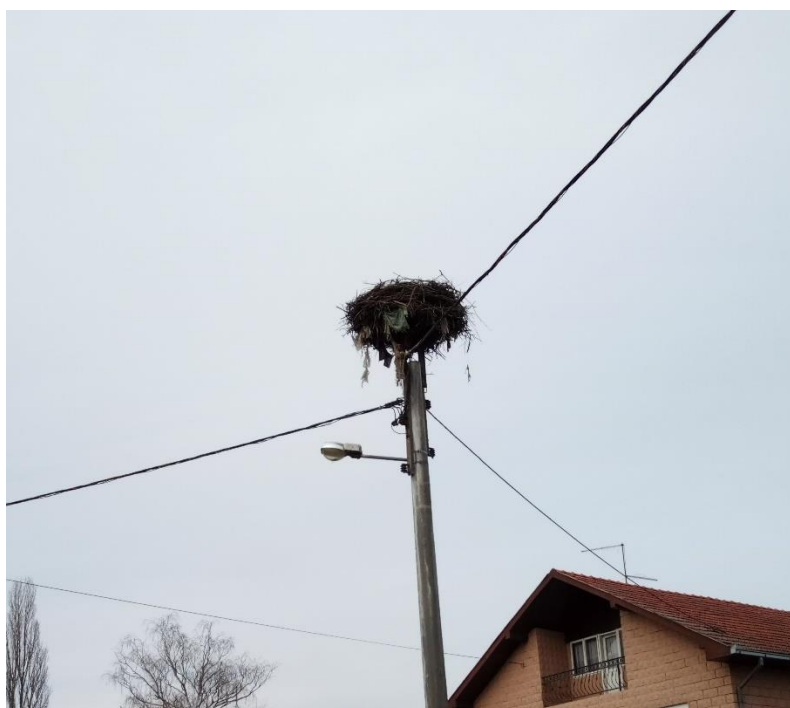
Slika 6. Platforma za gnijezdo (niskonaponska mreža)

Mitigacijske mjere provode se kako bi se smanjio, ublažio određeni štetan učinak. Nakon što su uočeni razmjeri stradavanja od elektrokcije osmišljen je niz mjera kojima bi se ona smanjila. Najbolja mitigacijska mjera je ukopavanje vodova. Takvi su zahvati skupi pa se na stupove postavlja izolacija. Kako postoji veliki broj stupova koji su potencijalno opasni, nije moguće na svakom provesti mjere zaštite, ali to nije ni potrebno. Prije svega potrebno je identificirati stupove koje ptice najviše koriste, a koji zbog svog dizajna predstavljaju potencijalno mjesto elektrokcije (Lehman i sur., 2007). Postoji velika varijabilnost u izgledu stupova pa tako i u mjerama zaštite. Ukoliko se postavljaju novi stupovi udaljenost između faza mora biti veća nego što je raspon krila umanjen za veličinu perja. Ukoliko je klima vlažna s više padalina potrebno je računati cijeli raspon krila najveće ptice koja živi na tom području. Bjeloglavi sup posjeduje raspon krila od 2,5 metra stoga bi u Europi udaljenost između faza trebala biti veća od navedenog (Prinsen i sur., 2012). Avian Power Line Interaction Committee (2006) nalaže da se u području u kojem žive velike grabljivice postavljaju stupovi na kojima je udaljenost faza najmanje 1,4 metara, svi opasni dijelovi na stupu trebaju biti izolirani te postavljene barijere koje onemogućavaju slijetanje ptica ili omogućiti slijetanje, ali na zato namijenjene šipke. Za izolaciju se koriste polimeri koji se postavljaju na fazne vodiče, strujne mostove i na dijelove poprečnog potpornja stupa (Slika 5.). Prilikom postavljanja zaštite važno je napomenuti da ona ne smije biti pričvršćena metalnim kopčama ili bilo kojim materijalom koji posjeduje dobru vodljivost, a izolacija mora biti postavljena sve do 70 centimetara od opasnih mjesta (Prinsen i sur., 2012). Onemogućavanje slijetanja barijerama (Slika 5.) može dodatno povećati elektrokciju jer će ptice i dalje pokušati sletjeti, no uglavnom to nije slučaj i dolazi do smanjenja stope smrtnosti (Dixon i sur., 2017, Tintó i sur., 2010, López-López i sur., 2011). Uz navedeno postavljaju se i platforme za gniježđenje (Dixon i sur., 2013) (Slika 6.).

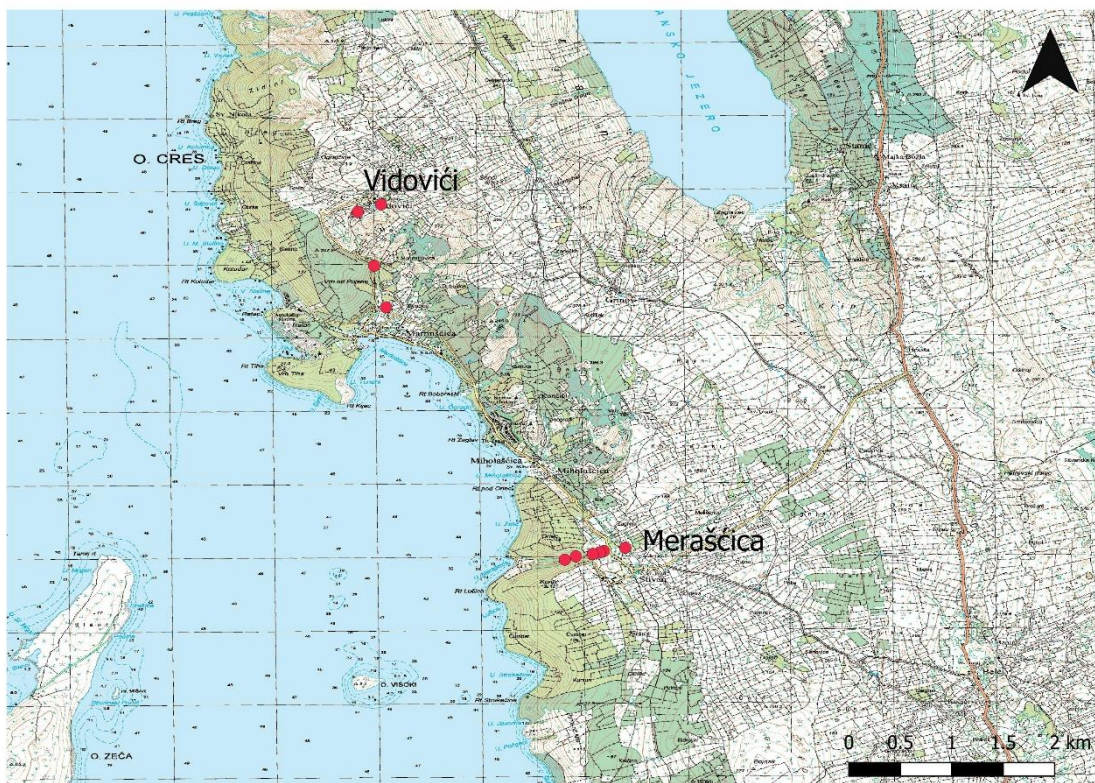
Slika 9. Položaj stupova na kojima je zabilježena elektrokcija na području Vidovići i Merašćica u razdoblju od lipnja 2017. do listopada 2018. godine.

Najviše stupova nalazi se na potezu Srem–Plat–Verin i Ustrine, a najveći broj stradalih ptica zabilježen je na području voda Ustrine, njih 23 (Tablica 2.) (Slike 8.-11.) Na području Merašćice zabilježeno je pet stradalih ptica na jednom stupu od čega dvije vrane, jedan škanjac, jedan galeb klaukavac i ostaci koje nije bilo moguće determinirati.
