Stanje i perspektiva cijevne drenaže poljoprivrednog zemljišta Republike Hrvatske

Source / Izvornik: **Hrvatske vode, 2022, 30, 207 - 220**

STANJE I PERSPEKTIVA CIJEVNE DRENAŽE POLJOPRIVREDNOG ZEMLJIŠTA REPUBLIKE HRVATSKE

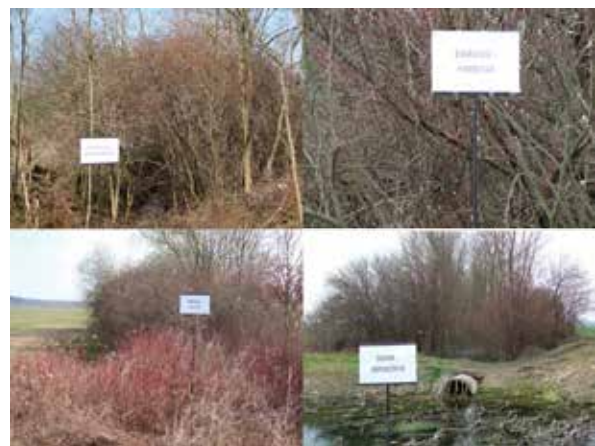
Slika 5: Fotografski prikazi (kao primjeri) dokaza stanja neobnovljenih melioracijskih kanala III. i/ili IV. reda (Izvor: „Drenaža zemljišta Hrvatske“, Petošić, 2021.).

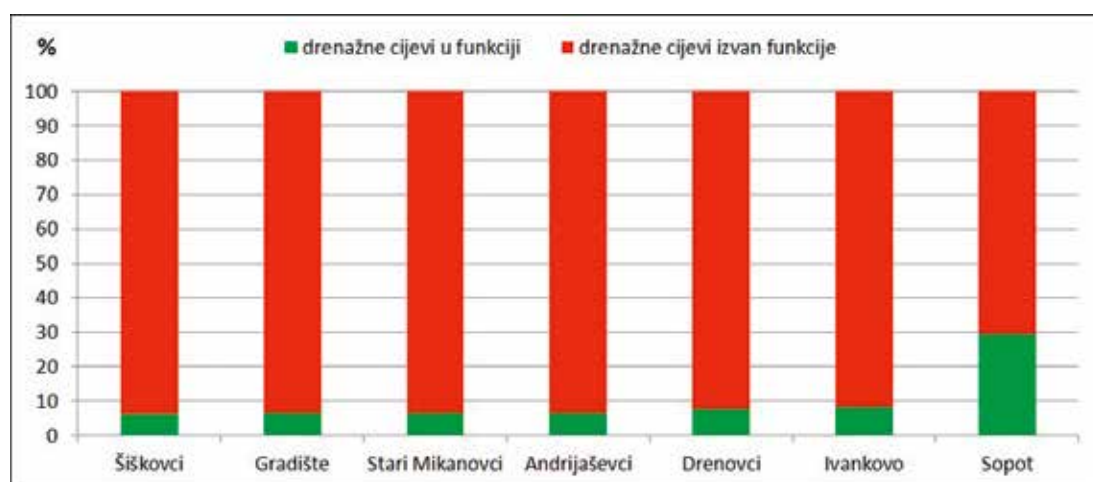
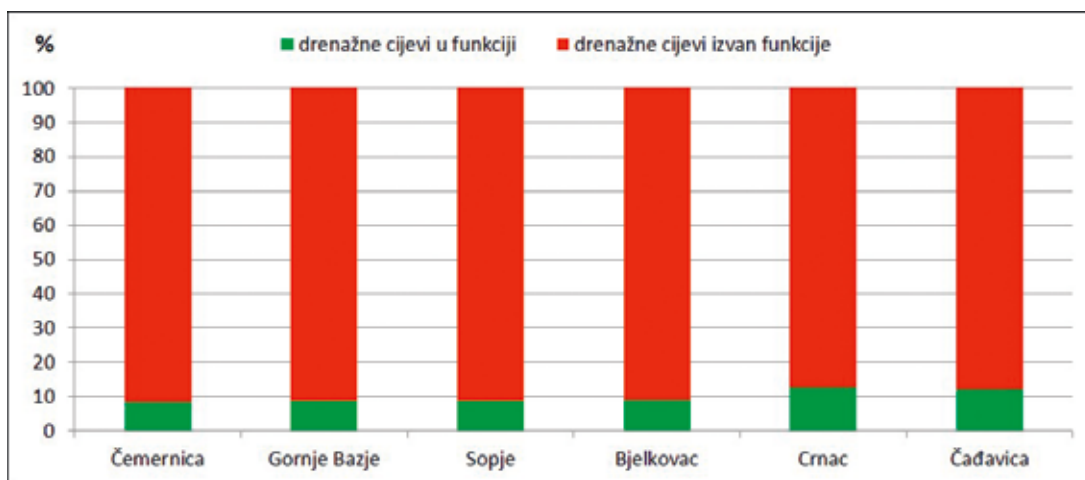
Slika 10: Pregled devastacije cijevne drenaže po kontrolnim cjelinama u Osječko-baranjskoj županiji (Izvor: „Drenaža zemljišta Hrvatske“, Petošić, 2021.).

Slika 11: Pregled devastacije cijevne drenaže po kontrolnim cjelinama u Vukovarsko-srijemskoj županiji (Izvor: „Drenaža zemljišta Hrvatske“, Petošić, 2021.).

Slika 12: Pregled devastacije cijevne drenaže po kontrolnim cjelinama u Virovitičko-podravskoj županiji (Izvor: „Drenaža zemljišta Hrvatske“, Petošić, 2021.).

Slika 13: Pregled devastacije cijevne drenaže po kontrolnim cjelinama u Zagrebačkoj županiji (Izvor: „Drenaža zemljišta Hrvatske“, Petošić, 2021.).

Slika 14: Pregled devastacije cijevne drenaže po kontrolnim cjelinama u Sisačko-moslavačkoj županiji (Izvor: „Drenaža zemljišta Hrvatske“, Petošić, 2021.).

treba naglasiti da je utvrđen vrlo visok stupanj devastiranosti sustava koji u prosjeku iznosi čak oko 84,24 %; (slike od 10 do 14).

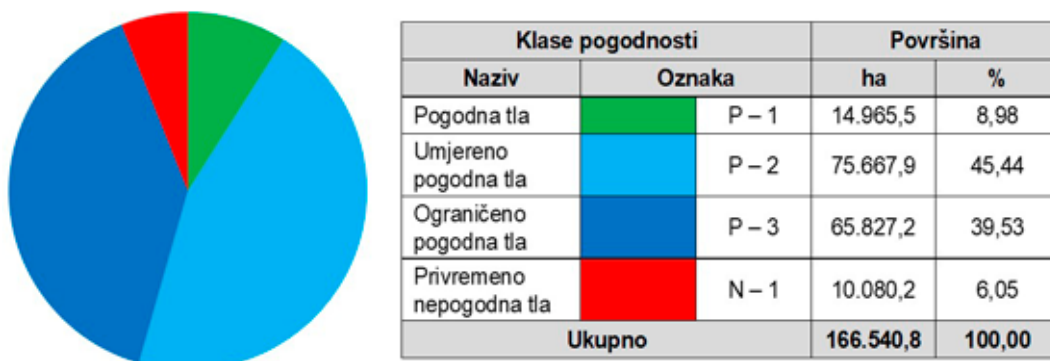
Slika 15: Zbirni prikaz pogodnosti dreniranoga poljoprivrednog zemljišta za primjenu navodnjavanja u RH (Izvor: „Drenaža zemljišta Hrvatske“, Petošić, 2021.).

Temeljem pokazatelja na slikama 15 i 16 valja zaključiti da od ukupno dreniranoga poljoprivrednog zemljišta (DPZ-a) u RH čija površina iznosi 166.541,5 ha, u klasu pogodnih tala (P-1) za navodnjavanje spada 14.965,5 ha ili 8,98 %. U klasu umjereno pogodnih tala (P-2) svrstano je 75.667,9 ha ili 45,44 %. U klasu ograničeno pogodnih tala (P-3) svrstano je 65.827,2 ha ili 39,53 %, a u klasu privremeno nepogodnih tala (N-1) 10.080,2 ha ili 6,05 % DPZ-a.

Na temelju prikazanih pokazatelja o pogodnosti DPZ-a za primjenu navodnjavanja u RH iz prethodnog poglavlja rada (slika 15) proizlazi da je navodnjavanje na ovom zemljištu uz primjenu adekvatnih hidro i agro melioracijskih mjera popravka poželjno provesti na približno 100.000 hektara ili na 60 % DPZ-a u RH. Dakle, na površinama DPZ-a na kojima su zastupljena tla iz sljedećih klasa pogodnosti: P-1 (oko 15.000 ha), P-2 (oko 76.000 ha) i manji dio tala iz klase P-3 (9.000
