# Idejno rješenje raskrižja Resnički gaj I. i II. u Gradu Zagrebu

**Undergraduate thesis / Završni rad**

**IDEJNO RJEŠENJE RASKRIŽJA RESNIČKI GAJ I. I**  
**II. U GRADU ZAGREBU**

**RECONSTRUCTION PROPOSAL OF INTERSECTION  
RESNIČKI GAJ I. AND II. IN THE CITY OF ZAGREB**

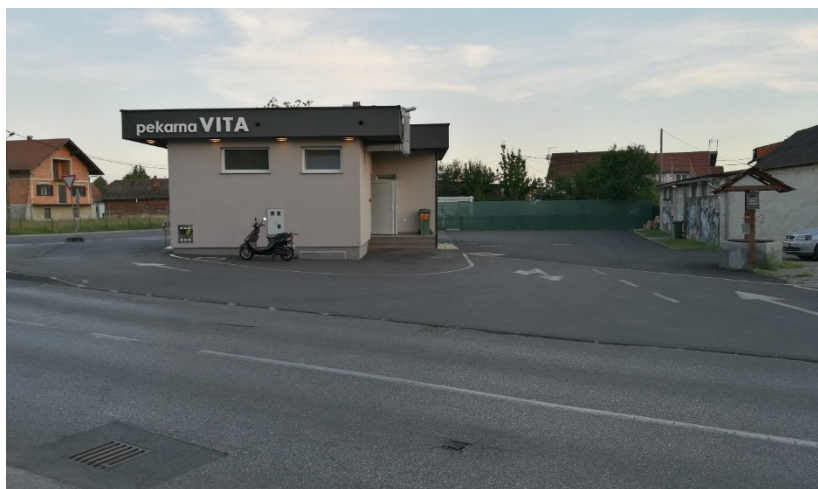
Slika 1. Prilazni kolnik pekarnice Vita

Pekarna Vita nalazi se na kućnom broju 4 Ulice I. Resnički gaj jugozapadno od predmetnog raskrižja. Prilazni kolnik pekarni Vita, koji nije u razini s kolnikom, nalazi se s južne strane kolnika Ulice I. Resnički gaj, za približno 20 metara zapadnije od raskrižja, širine oko 6 metara, te se proteže oko samog objekta povezujući prostor ispred dostavnog skladišta i prodajni prostor ispred ulaza u pekarnu kao i parkirališni prostor koji se nalazi s južne strane objekta što je vidljivo iz Slike 1. Provedenom anketom dana 29.05.2017. godine s voditeljicom pekarnice Vita došlo se do podataka da je tlocrtna površina objekta 90 metara kvadratnih od kojih je 60 metara kvadratnih prodajno - proizvodnog prostora, a 30 metara kvadratnih skladišnog prostora. Pekarna u dvije smjene od 05:00 sati do 21:00 sat zapošljava pet radnika. Dostava gotovih i polugotovih pekarskih proizvoda obavlja se kombi vozilom po potrebi, a u prosjeku svaka tri sata. Vrijeme kašnjenja isporuke robe je maksimalno 30 minuta. Iskrcaj robe obavlja se ručno ili ručnim kolicima u trajanju od 15 do 35 minuta. Dvorišni prostor je dostatan za parkiranje desetak vozila.

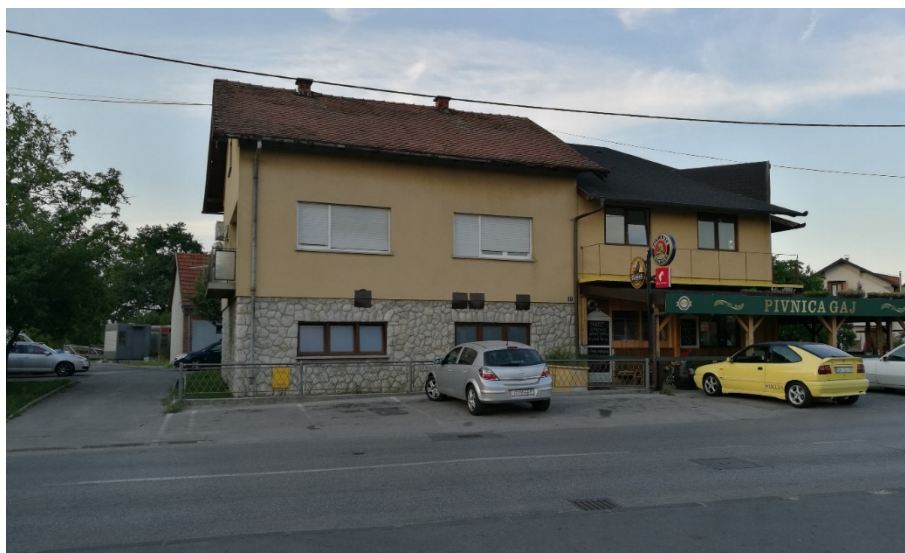
Slika 2. Prilazni kolnik pivnici Gaj

Pivnica Gaj nalazi se na kućnom broju 11 Ulice I. Resnički gaj, a locirana je sjeverozapadno od prijepornog raskrižja. Prilazni kolnik dvorišnom prostoru pivnice Gaj širine oko 4 metra prikazan je na Slici 2 u kojem se nalazi parkiralište i prostor za dostavu robe nalazi se sa sjeverne strane kolnika Ulice I. Resnički gaj i udaljen je također za oko 20 metara zapadnije od raskrižja i nije u razini s kolnikom. Ulaz u ugostiteljski objekt je dostupan preko sjevernog nogostupa Ulice I. Resnički gaj. Za spomenuti objekt također je provedena anketa istog dana s djelatnicom koja je izjavila da je ugostiteljski objekt površine 70 metara kvadratnih i 20 metara kvadratnih skladišnog prostora. Ispred objekta nalazi se 50 metara kvadratnih natkrivene

ugostiteljske terase. Dvorišni prostor je dostatan za parkiranje dvadesetak vozila. Pivnica gaj zapošljava četiri radnika. Dostava robe obavlja se kombi vozilom jedanput dnevno. Isporuku robe vrši tvrtka „Roto dinamic d.o.o.“ u jutarnjim satima, a obavlja se ručno i traje od 15 do 20 minuta.

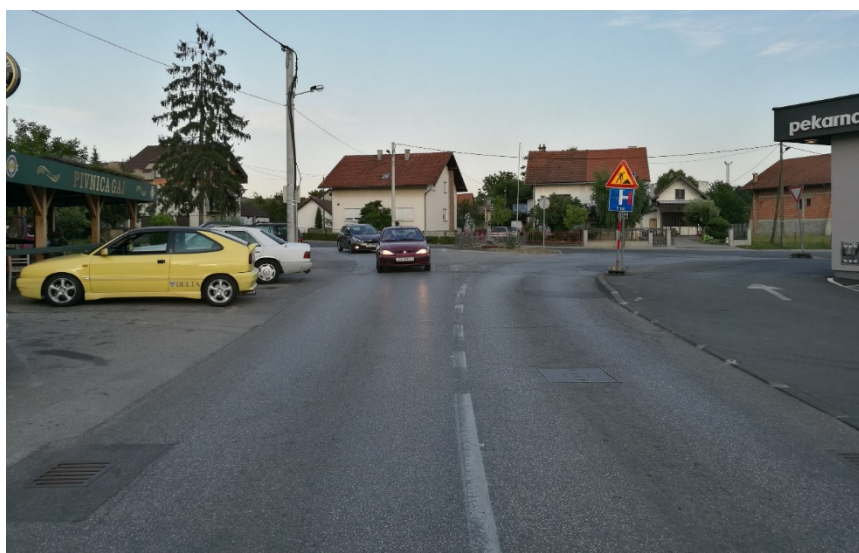
Slika 6. Detaljan prikaz predmetnog raskrižja iz smjera privoza 1

Neposrednim opažanjem utvrđeno je da je raskrižje pregledno iz svih prilaza raskrižju tj. ne postoje građevinski objekti i prirodne zapreke koje bi smanjile preglednost i time utjecale na sigurnost prometovanja. Vidljivost noću je dobra. Slike 5 i 8 prikazuju promatrano raskrižje sa svih privoza. Detaljni prikaz raskrižja sa svih privoza je prikazan na Slici 6, 7 i 9.

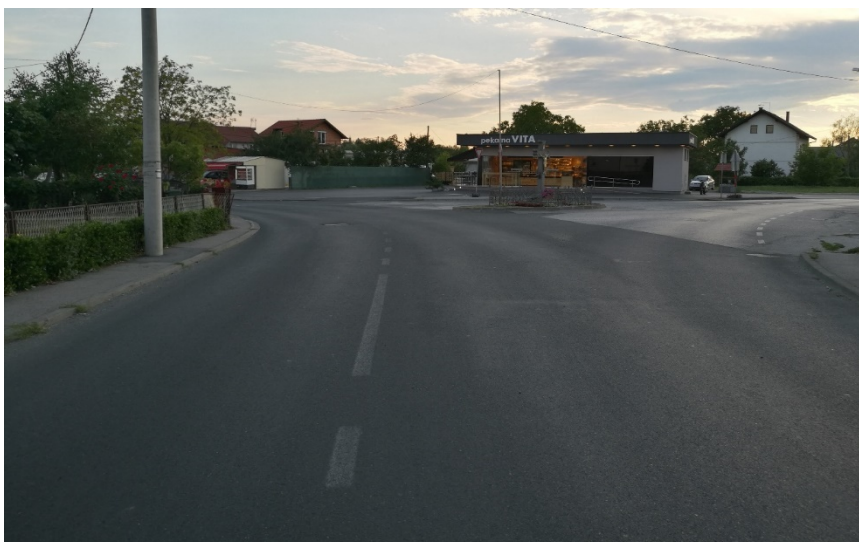
Slika 9. Detaljan prikaz predmetnog raskrižja iz smjera privoza 3

U centralnom dijelu raskrižja nalazi se ograđeno raspelo od kolnika odvojeno rubnim kamenom prikazano na Slici 9 koje u bitnoj mjeri ne utječe na preglednost i sigurnost čvorišta. Jasno uočljivom vertikalnom prometnom signalizacijom brzina kretanja vozila raskrižjem ograničena je na 40 km/h.
