Određivanje korelacije između retrorefleksije oznaka na kolniku i prometnih nesreća

Master's thesis / Diplomski rad

ODREĐIVANJE KORELACIJE IZMEĐU
RETROREFLEKSIJE OZNAKA NA KOLNIKU I
PROMETNIH NESREĆA

**DETERMINATION OF CORRELATION
BETWEEN RETROREFLECTION OF ROAD
MARKINGS AND TRAFFIC ACCIDENTS**

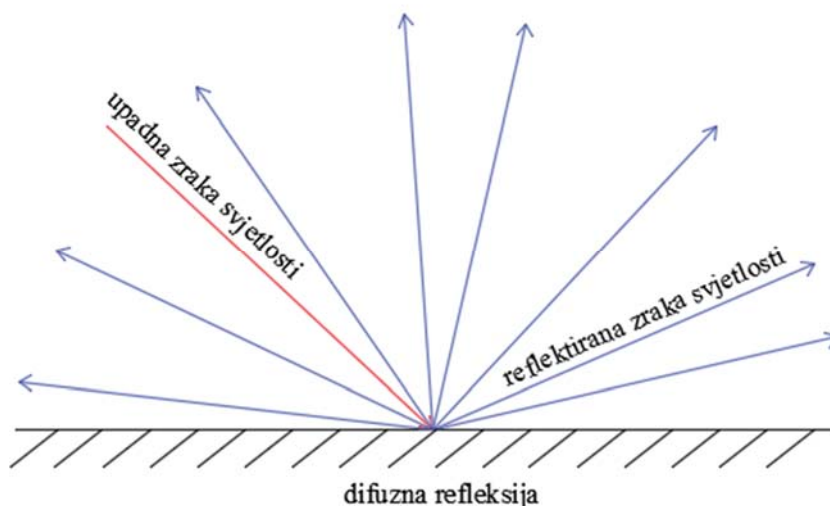
Slika 20. Prikaz difuzne refleksije

Kod difuzne refleksije ulazna zraka svjetlosti reflektira se od dodirne površine u svim smjerovima (Slika 22.). Difuzna refleksija predstavlja dnevnu svjetlost i omogućuje vozačima dobro uočavanje predmeta u okolini tijekom dana.

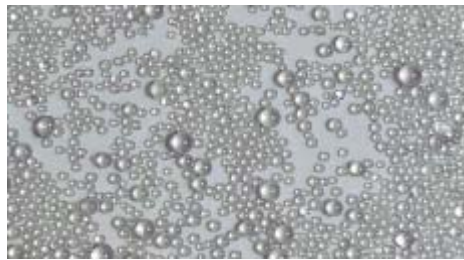
Slika 24. Swarcoflex staklene kuglice

SWARCOFLEX staklene kuglice, prikazane na slici 26, prikladne su za primjenu u svim vrstama materijala za izradu oznaka na kolniku te se nanose kao reflektor, ubrizgavaju ili se prethodno umiješaju u smjesu ovisno o vrsti materijala i tehnologiji izvođenja oznake. Okruglost staklene kuglice je veća od 80% te predstavlja staklenu kuglicu visokog standarda u veličini od 1 do 850 mikrona koja daje dobre retroreflektivne vrijednosti.

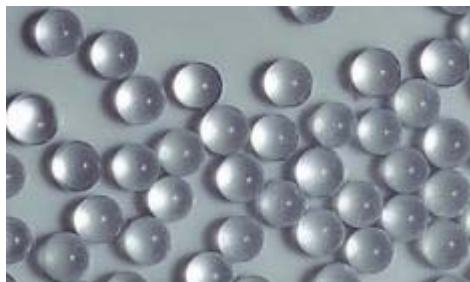
Slika 25. Swarcolux staklene kuglice

SWARCOLUX staklene kuglice (Slika 27) su iznimno pogodne za tehnički zahtjevnije sustave oznaka na kolniku poput strukturiranih ili profiliranih oznaka na kolniku izrađenih od termoplastike ili hladne plastike. One dolaze u veličinama od 1 do 1300 mikrona te se njihovo svojstvo dobre retrorefleksije dobije većom okruglošću staklene perle, koja iznosi više od 85%.

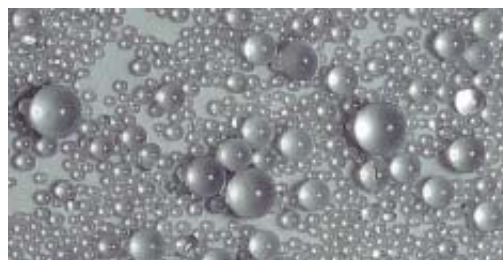
Slika 26. Megalux-beads staklene kuglice

MEGALUX-BEADS (Slika 28.) predstavlja posebnu vrstu staklenih kuglica koje daju najveću moguću retrorefleksiju. Staklena kuglica je savršeno okrugla pa omogućuje ostvarenje izvanredno dobre vidljivosti u svim vremenskim uvjetima pa čak i za vrijeme vlage i noću. Okruglost iznosi više od 95%, a veličina doseže i do 1700 mikrona.

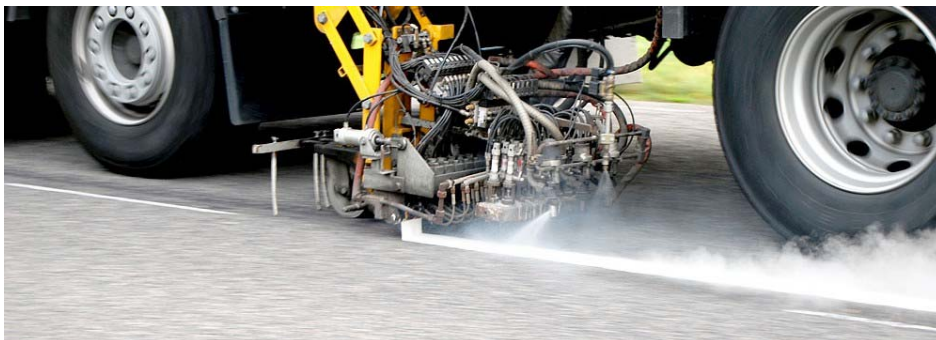
Slika 27. Nanošenje oznaka na kolnik izrađenih bojom

- maksimalnu brzinu kretanja vozila za automatsko nanošenje boje od 12 km/h
- najveću debljinu sloja boja od 0.6 mm
- gustoću rasipanja dodatnih elemenata od 160 g/m²
- gustoću rasipanja perli od 400 g/m²
- nužno vrijeme sušenja boje od 3 min
- dovoljno vrijeme sušenja od 6 sati

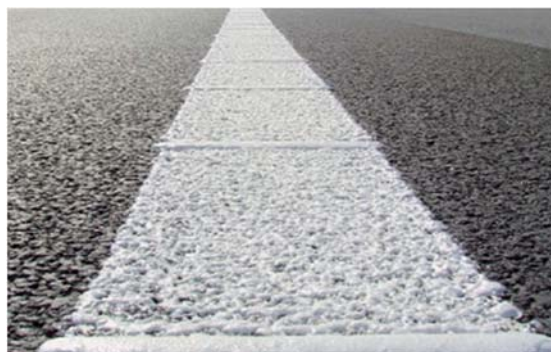
Slika 29. Oznaka na kolniku izrađena hladnom plastikom

Hladna plastika odlično prianja na sve vrste kolničkog zastora, održava veliku stabilnost i pri povećanim temperaturama, dobro prianja i na već postojeće oznake izrađene hladnom plastikom ili bojom kao materijalom, otporna je na trošenje, sredstva za odleđivanje, motorna ulja i goriva, različite vremenske uvjete, klizanje. Jedna od negativnosti primjene hladne plastike je kompliciran način aplikacije i čišćenja sustava uslijed sušenja materijala unutar stroja. Nakon što se postavi na kolnik, hladna plastika se stvrdnjava nakon 10-ak minuta [2]. Jedan od mogućih primjera izvedenih oznaka na kolniku od hladne plastike vidljiv je na slici 31.

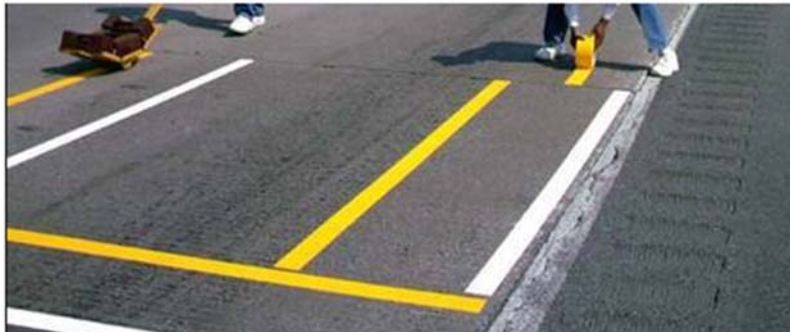
Slika 30. Oznake na kolniku izrađene trakom

Osnovni nedostatak traka kao materijala za izradu oznaka na kolniku je cijena zbog čega se najčešće primjenjuju u slučaju privremene regulacije prometa. Trajnost oznaka izrađenih trakom ovisi o mnogim čimbenicima poput kvalitete kolnika prije postavljanja, temperature zraka, prikladnoj prethodnoj pripremi površine na koju se lijepi traka, o vrsti korištenog ljepljiva, potrebnom vremenu stvrdnjavanja i sličnom [10].

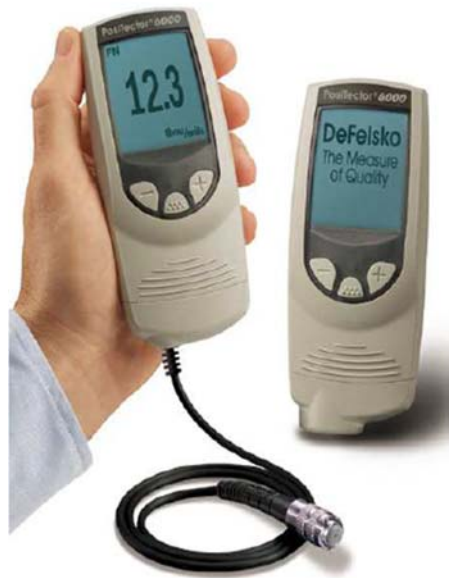
Slika 33. Uređaj za mjerenje debljine suhog filma boje

Tekuću kontrolu provodi izvođač ili organizacija za kontrolu kvalitete o njegovom trošku tijekom izvođenja oznaka. Tekuća ispitivanja obuhvaćaju ispitivanje dnevne i noćne vidljivosti, geometrije oznaka te debljine oznaka mokrog i suhog filma. Ispitivanje debljine oznaka vlažnog i suhog filma provodi se bez staklenih kuglica i uzimanjem uzorka svakih 5 000 metara, posebno za središnje i rubne oznake. Tim ispitivanjem se kontrolira njihova trajnost, dnevna i noćna vidljivost, skliskost te otpornost oznaka pri temperaturi od 80°C i na smrznutoj podlozi prekivenom soli. Ispitivanje debljine suhog filma boje obuhvaća ispitivanje minimalne debljine sloja boje koja se nanosi na kolnik, ali bez staklenih kuglica. Nakon uzimanja uzorka materijala na probne pločice, izvođač radova dostavlja pločicu sa specifikacijom u ispitni laboratorij. Pločica mora sadržavati podatke o broju ceste, oznaci dionice, vremenu uzimanja uzorka, klimatskim uvjetima, proizvođaču boje i nijansi boje. Prilikom ispitivanja debljine suhog filma boje, moguće je koristiti mjerni uređaj (Slika 33.), koji mjeri debljinu suhog filma na magnetskim i nemagnetskim podlogama na principu elektromagnetske indukcije i vrtložnih struja [16].

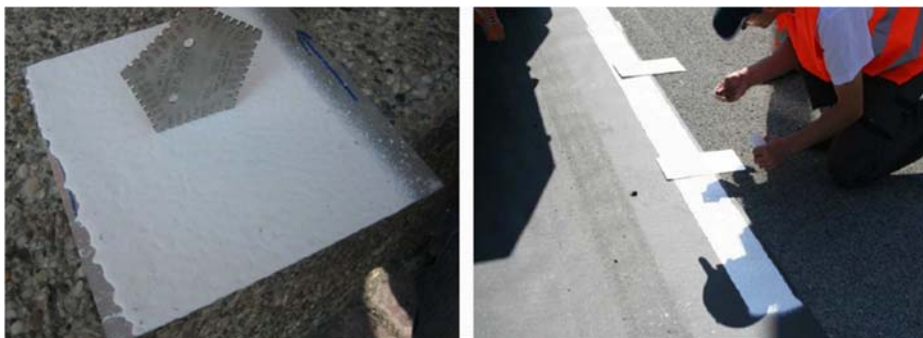
Slika 34. Ispitivanje mokrog filma boje

Prilikom pokretanja mjerenja, potrebno je utvrditi širinu linije na kojoj će se mjeriti debljina suhog filma boje te umjeriti mjerni uređaj etalonskim listićima. Ovisno o širini linije, određuje se broj potrebnih mjernih mjesta pa tako za liniju širine 15 centimetara uzorak se ispituje na 12 karakterističnih mjesta. Za liniju širine 12 centimetara ispituje se devet karakterističnih mjesta dok za širinu linije od 10 centimetara dovoljno je ispitati šest mjesta. Prilikom mjerenja, iznimno je bitno odrediti mjerno mjesto u odnosu na rub boje te ono mora biti udaljeno najmanje 20 milimetara od ruba. Pritiskom mjerne sonde uređaja na podlogu i odabira načina mjerenja, uređaj pohranjuje potrebne podatke. Dobivene rezultate potrebno je pohraniti i evidentirati te na temelju toga podnijeti izvješće o mjerenju koje mora sadržavati datum provedenog mjerenja, oznaku uzorka i mjesto ispitivanja [2]. Mjerenje debljine mokrog filma boje oznaka na kolniku provodi se uporabom metalnih nazubljenih pločica koje su najčešće pravokutnog oblika sa zupcima na sve četiri strane (Slika 34.).
