Identifikacija potencijalno opasnih mjesta na državnoj cesti D3

Master's thesis / Diplomski rad

2019

**IDENTIFIKACIJA POTENCIJALNO OPASNIH
MJESTA NA DRŽAVNOJ CESTI D3**

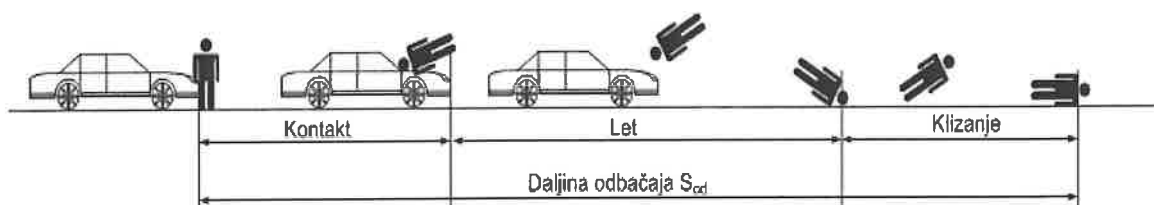
Slika 4. Faze frontalnog naleta na pješaka, [9]

Kako je već ranije navedeno, budući da vozilo koči, prvu fazu udara vozila na pješaka čini sam kontakt odnosno udar te nošenje tijela na vozilu. U slučaju kada vozilo koči u drugoj fazi dolazi do odvajanja tijela od vozila te gibanje tijela u zraku sve dok ono ne dotakne podlogu, čime završava druga faza. Treća faza predstavlja klizanje tijela pješaka po kolniku sve dok se ono ne zaustavi zbog utjecaja trenja u području kontakta tijela i podloge. Prilikom određivanja duljine odbačaja pješaka vrlo su značajni svi elementi svake faze frontalnog naleta.

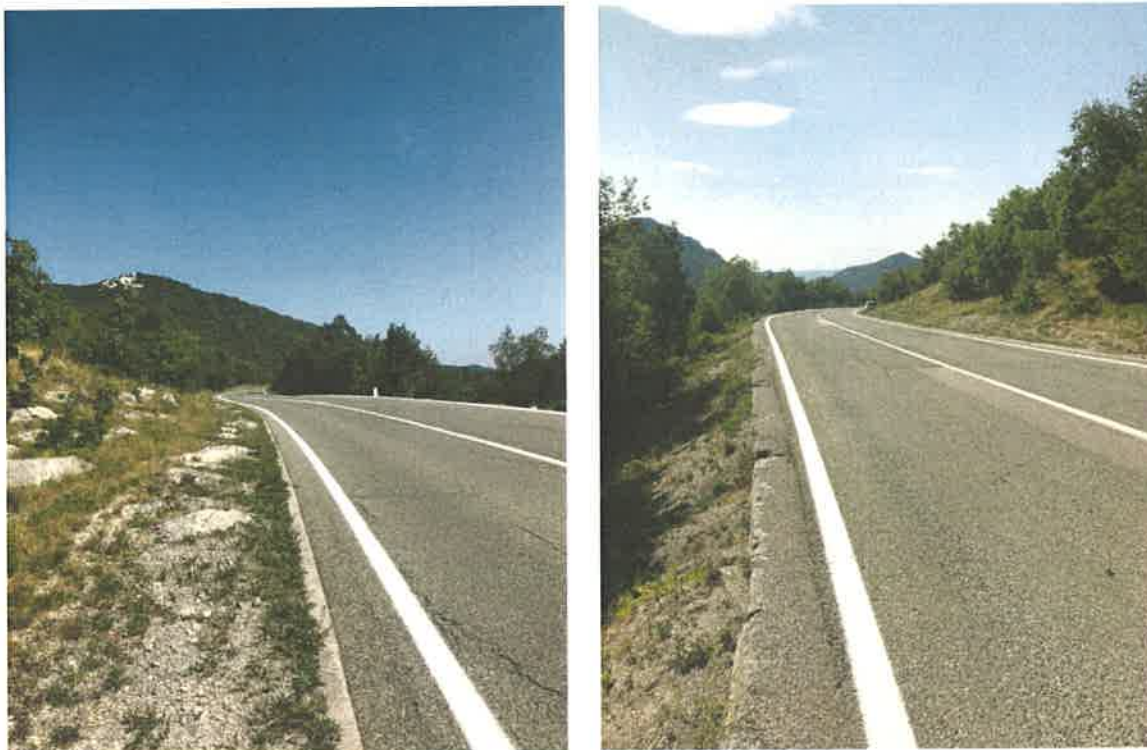
mjerenje prometnih traka a njihova širina iznosi 3,40 metara što ukupno čini širinu kolnika od 6,80 [m]. Sa obje strane kolnika izveden je rubni trak odnosno bankina koja je projektirana tako da odvodi vodu sa kolnika. Uzdužni nagib kolnika izmjeren pomoću mobilne aplikacije te iznosi 3°. Horizontalna signalizacija odlično je vidljiva dok nedostatak vertikalne signalizacije ovo mjesto čini još opasnijim.

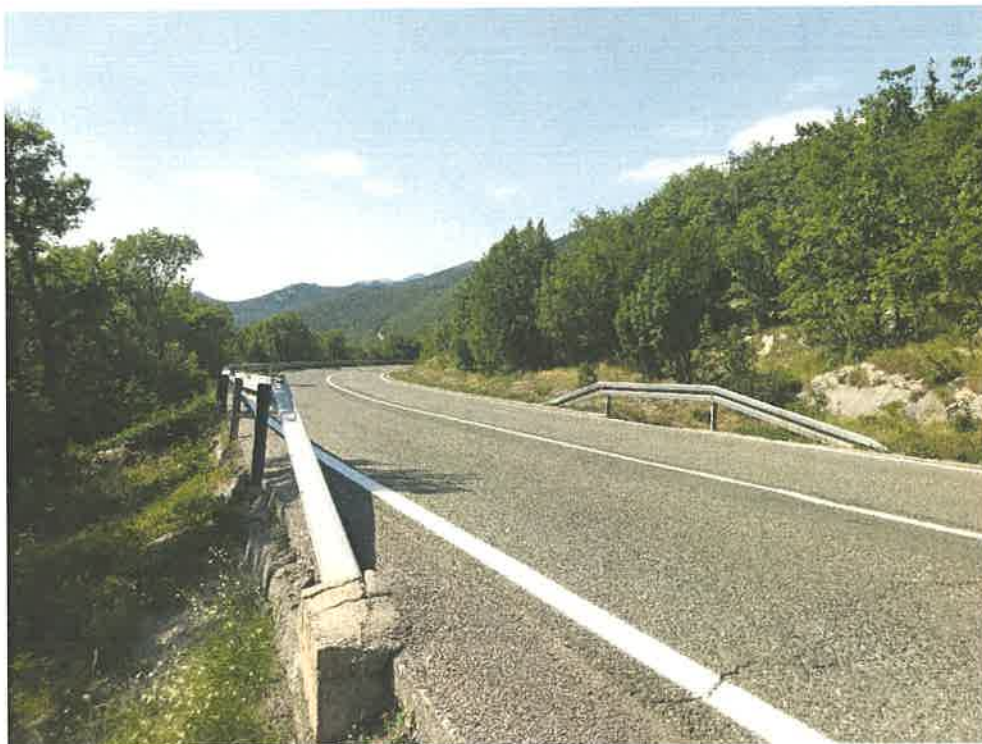
Slika 18. Zaštitna ograda na potencijalno opasnom mjestu Soboli II

Sa vanjske strane zavoja, kao i na dijelu unutarnje strane postavljena je zaštitna ograda tipa H1 koja se postavlja na rub kolnika. Osnovna zadaća zaštitne ograde je spriječiti klizanje vozila s ceste, odnosno zadržati vozila koja su skrenula s kolnika [17]. Prikaz zaštitne ograde na opasnom mjestu Soboli II vidljiv je na Slici 18. Terenskim ispitivanjem uočeno je nekoliko udubljenja na zaštitnoj ogradi, odnosno vidljivi su tragovi nastali od vozila.

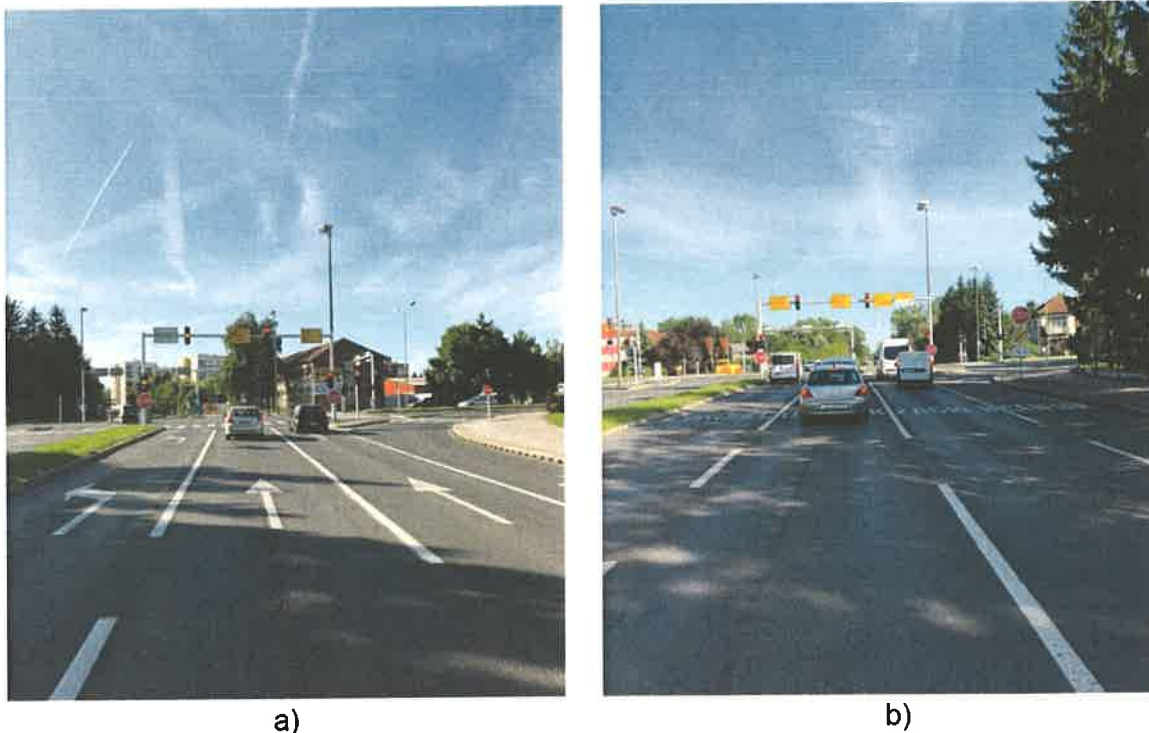
Obzirom na prometnu signalizaciju kojoj je navedeno raskrižje opremljeno, može se zaključiti kako su istočni i zapadni privozi sporedni. Istočni privoz, prikazan na Slici 21. a) sastoji se od četiri prometna traka, od kojih su dva provozna te po jedan za svako skretanje. Širina trake za lijevo skretanje je 3,30 [m], provozne trake su širine 3,30 odnosno 3,40 [m] dok je traka za desno skretanje široka 3,0 [m]. Nakon sjevernog privoza, istočni čini drugi najdominantniji privoz iz razloga što predstavlja ulaz u grad iz smjera Zagreba, odnosno provoz kroz grad prema smjeru Čakovca.

Zapadni privoz, prikazan na Slici 21. b) čine četiri prometne trake, dvije su provozne dok po jednu čine lijeva i desna kretanja. Širina trake za desno skretanje iznosi 3,0 [m] dok su sve ostale trake široke po 3,30 [m].

Slika 21. Prikaz istočnog i zapadnog privoza raskrižju

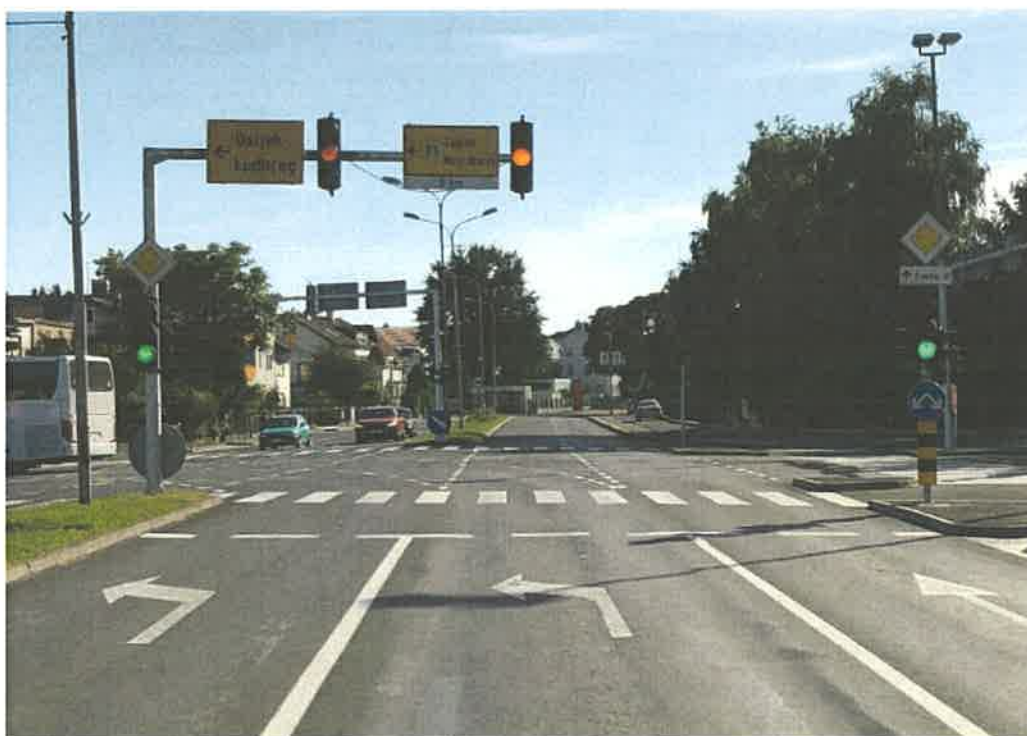
Na raskrižju se prometom upravlja pomoću semafora. Budući da terenskim radom nisu zabilježeni nikakvi senzori te detektori može se reći da je način upravljanja ovim semaforiziranim raskrižjem fiksno odnosno unaprijed definiran. Mjerenjem je ustanovljeno kako duljina ciklusa iznosi 115 sekundi. Budući da su na svakom privozu trakovi za desna skretanja izdvojeni te odvojeni trokutastim otokom, dopunske strelice za desno skretanje postavljene su na svakom privozu.

Slika 22. Neusklađenost semafora na sjevernom privozu

Za predlaganje konkretnih mjera kojima bi se smanjio broj nesreća i povećala sigurnost potrebno je detaljnije proučavanje rada semafora međutim svakako se predlaže usklađenje svjetlosnih oznaka na sjevernom privozu.

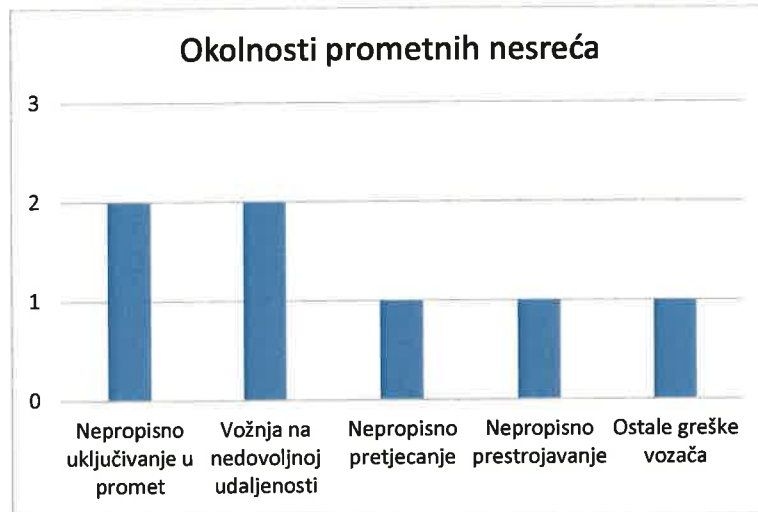
Grafikon 4. Okolnosti prometnih nesreća na potencijalno opasnom mjestu Titov trg - Rijeka

Promatrajući datume nastanka nesreća vidljiva je raspršenost tokom cijele godine pa se ne može govoriti kako nesreće nastaju samo u određenom periodu godine kako je to slučaj kod prva dva opasna mjesta. Promatrajući okolnosti prikazane u Grafikonu 4. može se zaključiti kako su one karakteristične za nesreće u raskrižju. Po dvije prometne nesreće dogodile su se zbog nepropisnog uključivanja u promet odnosno vožnje na nedovoljnoj udaljenosti dok se po jedna nesreća dogodila zbog nepropisnog pretjecanja, nepropisnog prestrojavanja te ostalih grešaka od strane vozača.

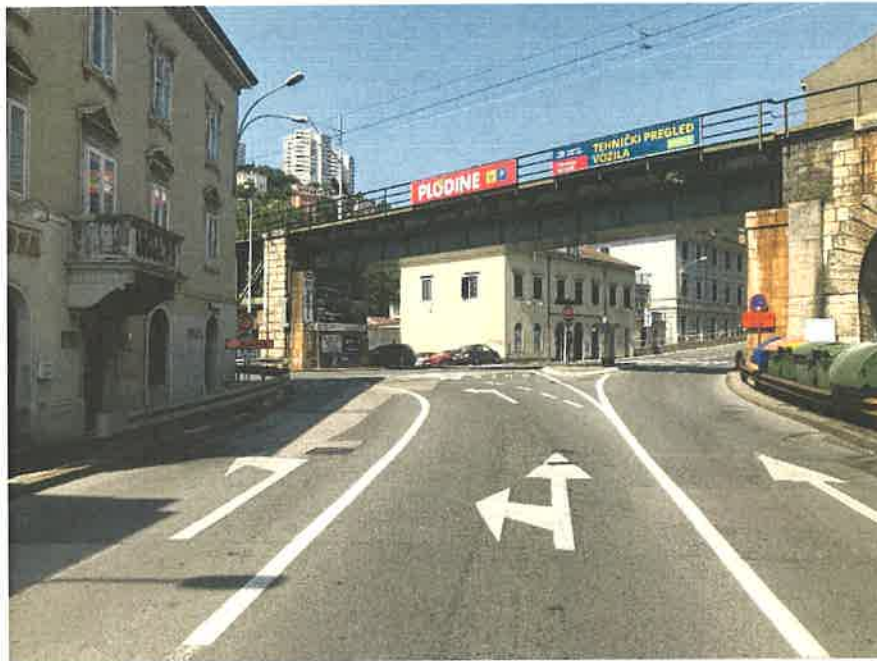
Privoz raskrižju iz smjera Strossmayerove ulice prikazan je na Slici 23. Kako je vidljivo na slici, iz tog privoza prema raskrižju idu 3 prometne trake koje se neposredno prije samog raskrižja pretvaraju u četiri. Na terenu je izmjereno kako su širine srednje i desne trake 3,20 [m] dok je krajnja lijeva traka širine 3,50 [m]. Mjerenjem pomoću mobilne aplikacije nije bilo moguće izmjeriti uzdužni i poprečni nagib na navedenom privozu. S obje strane kolnika na danom privozu izvedena je zaštitna ograda kako vi se zaštitili pješaci.

Slika 23. Privoz raskrižju iz smjera Strossmayerove ulice

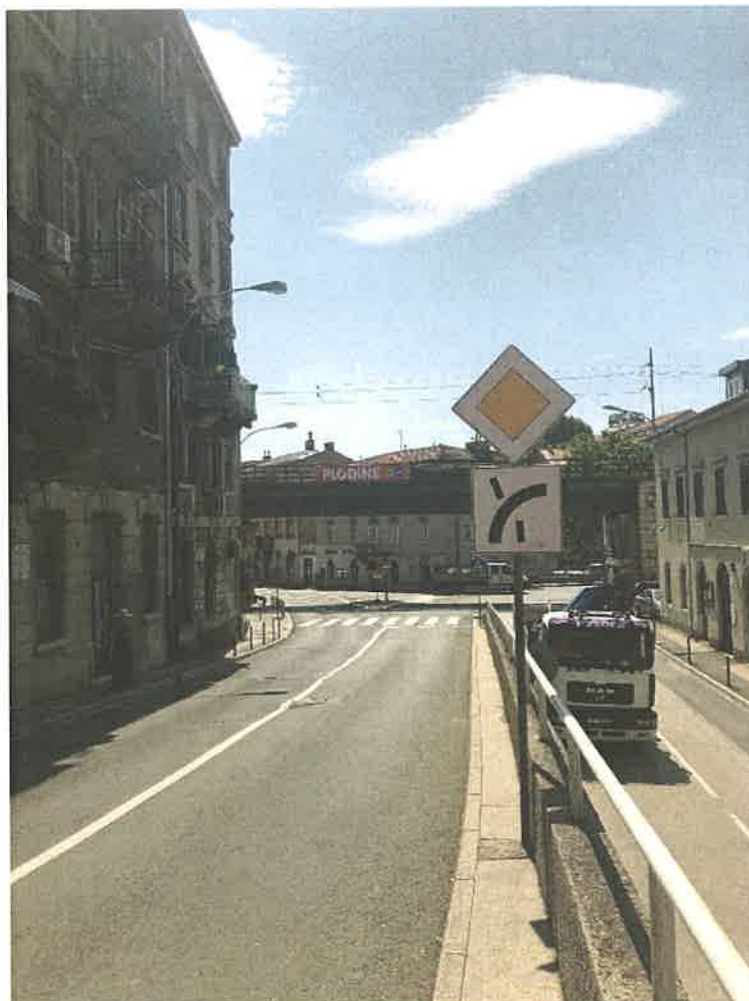
Privoz raskrižju iz smjera Ulice Franje Račkog vidljiv je na Slici 24. Mjerenjem na terenu izmjerena je širina ulaznog traka 3,0 [m] dok je širina izlaznog traka 3,20 [m]. Pomoću mobilne aplikacije zabilježen je uzdužni nagib od 3° koji je vidljiv i iz slike. Iz Ulice Franje Račkog dozvoljeno je skretanje samo u Školjić Ulicu, međutim terenskim pregledom zaključeno je kako nekoliko vozača to nije poštivalo te su skretali u Ružičevu ulicu. Takvim skretanjem smanjuje se sigurnost te protočnost prometa a najbolji primjer takvog nepoštivanja bilo je skretanje teretnog vozila. Obzirom da za takav oblik skretanja vozilo mora savladati kut od 180°, tim postupkom vozač je izazvao potpuni kolaps na raskrižju.

Slika 24. Privoz raskrižju iz smjera Ulice Franje Račkog (lijevo) i Ružičeve ulice (desno)

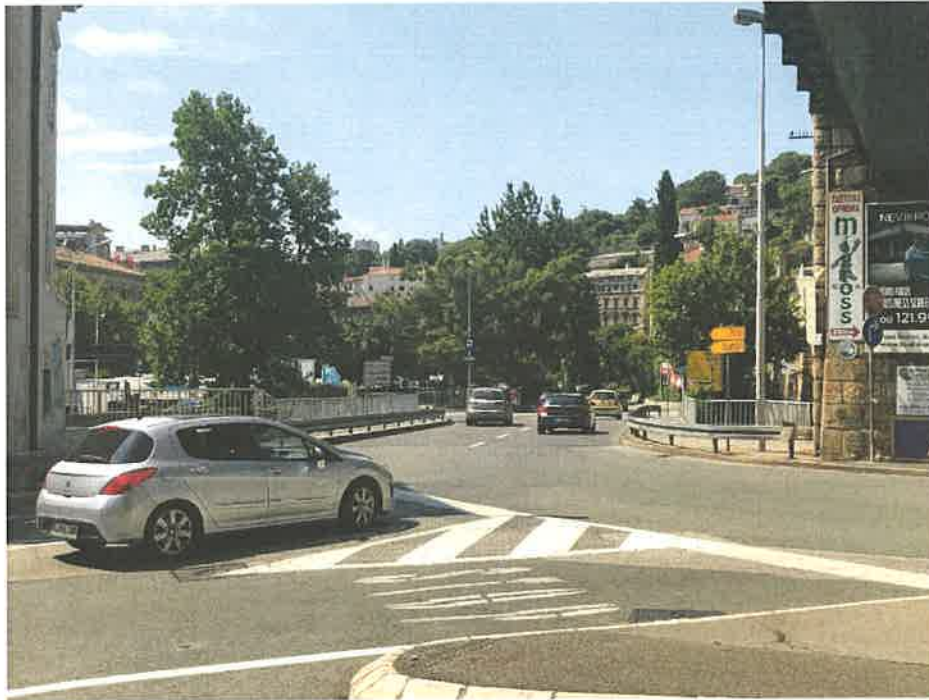
Izlazni privoz navedenog raskrižja čini Školjić ulica prikazana na Slici 25. Zbog velike količine prometa i smanjene sigurnosti na tom privozu nije izvršeno mjerenje širine prometnih traka. Kako je vidljivo iz slike, sa obje strane kolnika izvedena je zaštitna ograda kako bi se zaštitili pješaci.

Slika 25. Izlazni privoz u smjeru Školjić ulice

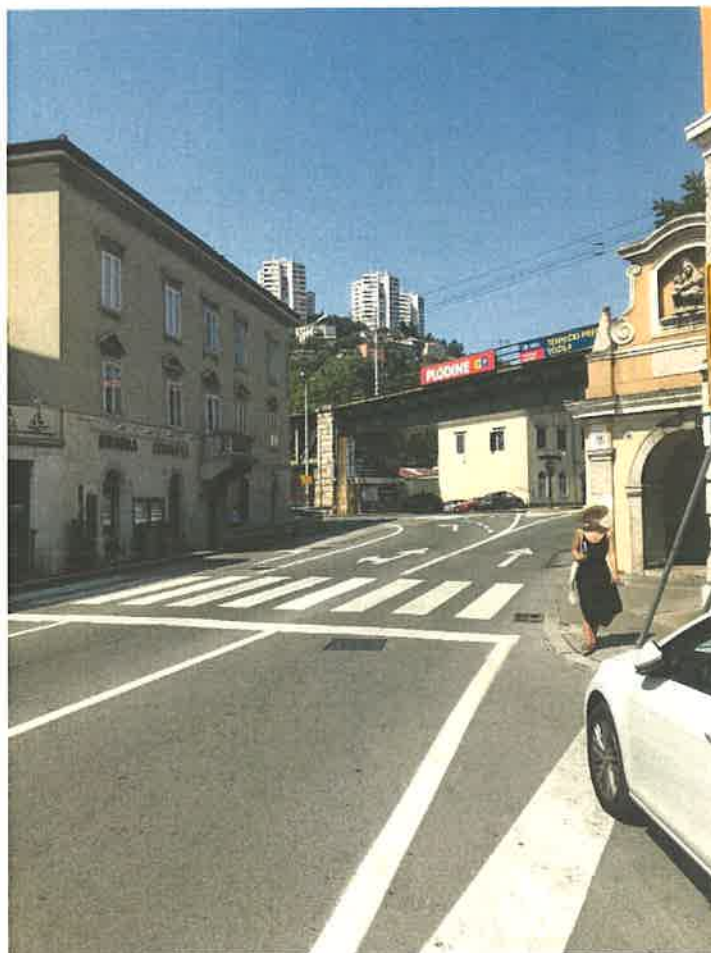
Jedan od problema koji čini ovu lokaciju potencijalno opasnom je nejasno odvijanje prometa na privozu iz Strossmayerove ulice prikazanom na Slici 26. Neposredno prije raskrižja ne postoji ni jedan prometni znak koji bi sudionicima davao informaciju o tome dali se nalaze na sporednoj cesti ili cesti sa prednošću prolaska. Znak izričitih naredbi B02 „obavezno zaustavljanje“ nalazi se u središtu raskrižja te u kombinaciji sa horizontalnom oznakom tek tada daje informaciju vozačima na tom privozu da se nalaze na sporednom smjeru. Za vozače koji se na tom raskrižju nađu prvi puta to ne ostavlja puno vremena za reagiranje te se u sekundi nađu u konfliktnoj točki. Povećanju sigurnosti te eventualnom smanjenju prometnih nesreća doprinijelo bi postavljanja znaka obavijesti C86 „prestrojavanje vozila“ sa dopunskom pločom koja prikazuje da se vozila nalaze na sporednoj cesti.

Također, jedan od problema zapaženih terenskim radom je smanjena preglednost raskrižja. Razlog smanjene preglednost može se objasniti u maloj udaljenosti između ruba ceste i okolnih građevina koja je na nekim mjestima manja od 0,30 [m]. Svakako valja napomenuti da iznad samog raskrižja prelazi željeznička pruga vidljiva na Slici 26.

Slika 26. Problematika na privozu Strossmayerove ulice

Nakon izvršenog terenskog rada te pregleda lokacije uočena su tri nedostatka koja su ranije opisana i za koje je iznijet prijedlog mjera za povećanje sigurnosti. Obzirom da cesta ne predstavlja uzročnika nastanka prometnih nesreća a moguće su dodatne mjere kojima bi se povećala sigurnost, ova lokacija se može svrstati u II. kategoriju opasnih mjesta.
