Doctoral thesis / Disertacija

**UTJECAJ STARENJA NA
GRANIČNU ČVRSTOĆU BRODSKOG TRUPA**

**ULTIMATE HULL GIRDER STRENGTH
OF AN AGING SHIP**

DOCTORAL THESIS

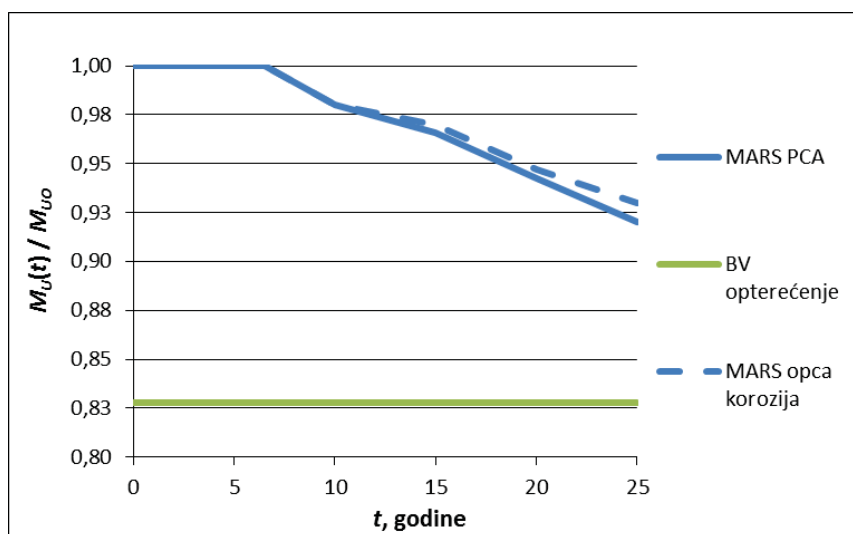
Slika 5.26 - Smanjenje graničnog momenta savijanja M_U u vremenu pod djelovanjem korozije u žlijebu zavarenog spoja "grooving" i usporedba s BV opterećenjem
