# Utjecaj kloridnih iona na napetosnu koroziju Al-legure

**Professional thesis / Završni specijalistički**

**2020**

# ZAVRŠNI RAD

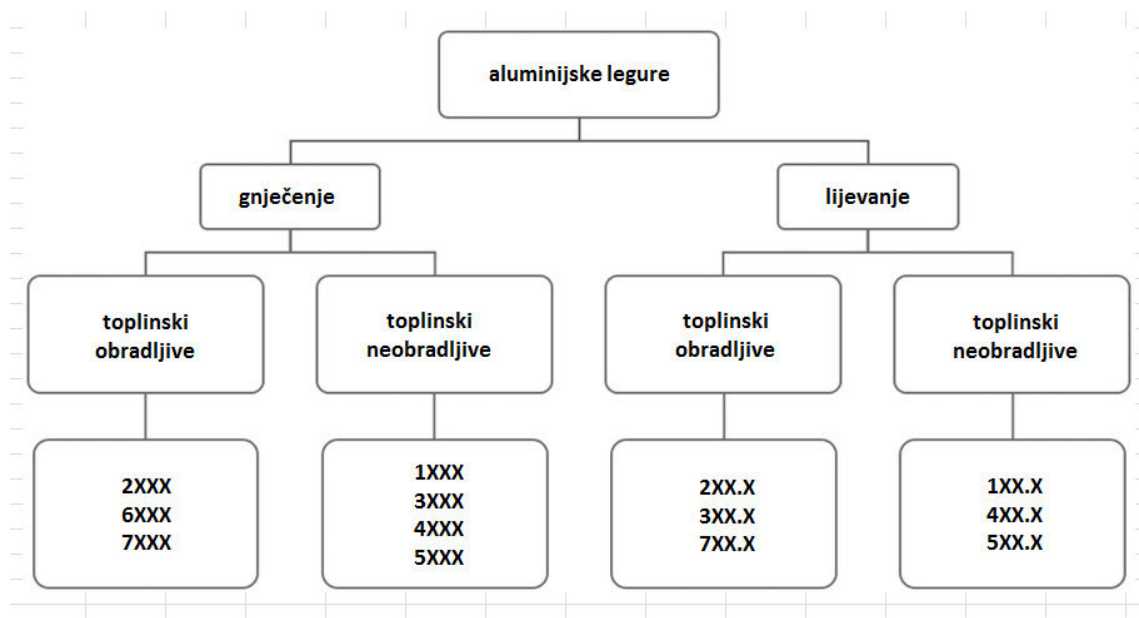
Slika 7: Podjela aluminijskih legura [14]

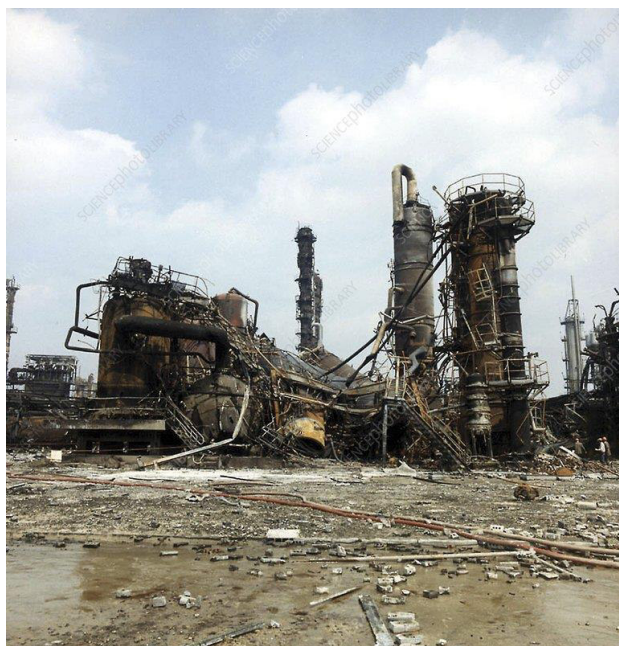
Slika 17: Šteta nastala nakon eksplozije u kemijskoj tvornici u Flixborough-u [33]

Preporuke nakon nesreće naglašavale su da se modifikacije moraju obavljati u skladu s propisima. Također, naglasila se važnost zaštite mjesta na kojima se nalaze najopasnije kemikalije kao i redoviti pregledi i održavanje. Slika 17 prikazuje razmjere štete kemijske tvornice [31].

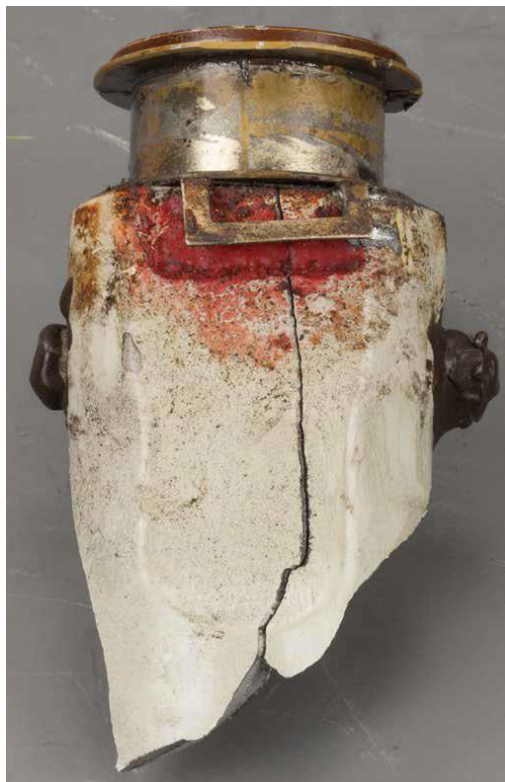
Slika 20: Prikaz pukotine i korozije na osovini glavnog podvozja zrakoplova BA Jetstream 31 [34]  
Cilindar podvozja izrađen je od aluminijske legure 5094 čiji je glavni legirni element magnezij. Zbog svoje visoke čvrstoće i otpornosti prema utjecaju morskog okoliša, navedena legura bila je logičan izbor. Unutar cilindra nalazi se klizna cijev na koju je montiran sklop kotača i kočnica. Navedena

Nakon temeljitog pregleda podvozja, utvrđeno je da je uzrok nesreće napetosna korozija na spoju mehanizma glavnog podvozja i kliznog ležaja koji se nalazi s prednje strane mehanizma podvozja. Točna pozicija osovine glavnog podvozja na kojoj je utvrđeno postojanje napetosne korozije prikazana je na slici 19. Na osovini je pronađena uzdužna pukotina duljine 74 mm te prisutnost oksida, kadmija i klorida duljine 35 mm što označava prisutnost korozije duž velikog dijela pukotine, a to je prikazano na slici 20 [34].

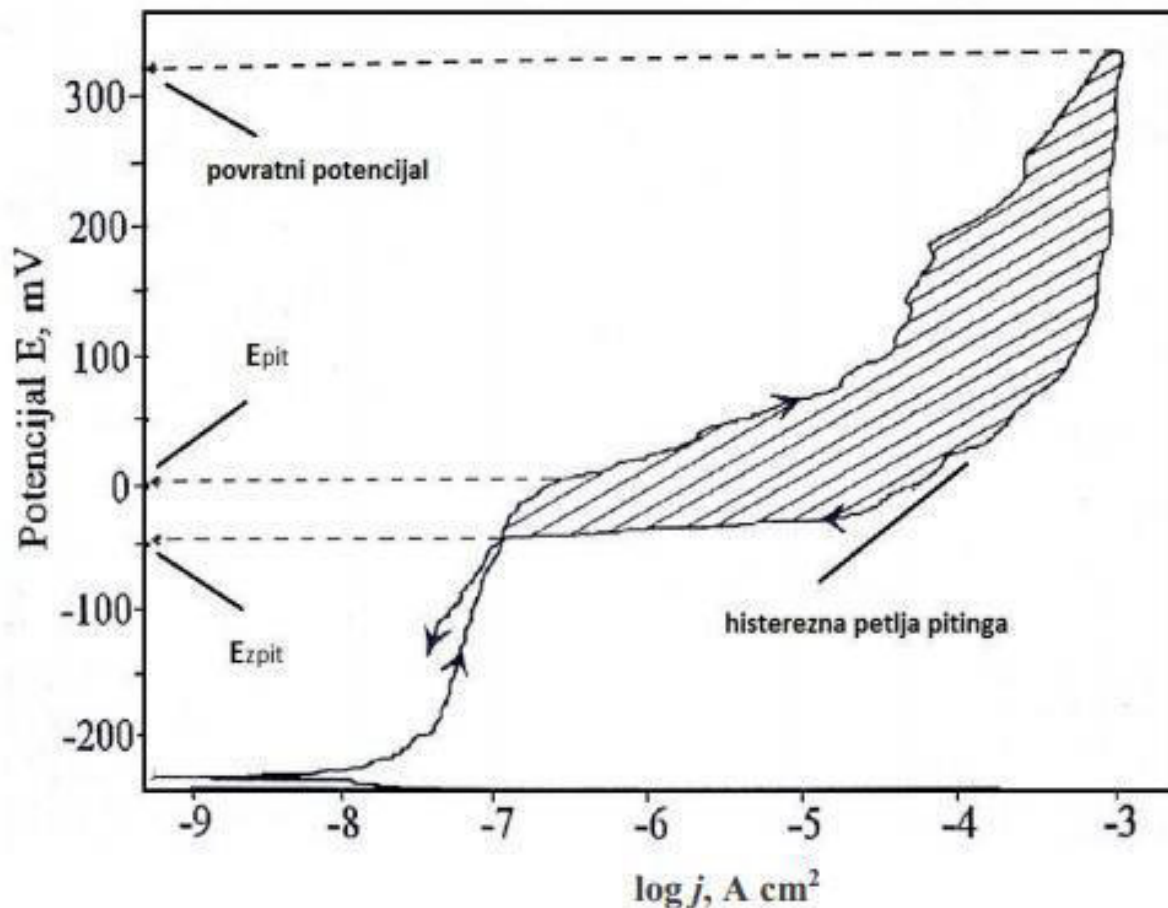
Slika 25: Izgled dijagrama nakon cikličke polarizacije za uzorak sklon pitingu [36]

očitati vrijednost potencijala pitinga  $E_{pit}$ . S druge strane, prilikom kretanja potencijala u katodnom smjeru, nastaje histerezo odstupanje u odnosu na anodni pravac. Takvo odstupanje nastaje samo ukoliko je ispitivani materijal sklon pojavi pitinga. Odstupanje nastaje jer za iste vrijednosti potencijala nastaje veća struja u povratnom odnosno katodnom smjeru. Potencijal u kojem se petlja zatvara naziva se zaštitni potencijal za piting koroziju  $E_{zpit}$ . Ukoliko se nakon ispitivanja promatra odnos vrijednosti potencijala pitinga i zaštitnog potencijala za piting koroziju, moguća su tri scenarija. Ukoliko je zaštitni potencijal pozitivniji od potencijala pitinga ( $E_{zpit} > E_{pit}$ ), sklonost koroziji ne postoji. Ukoliko su navedeni potencijali iste vrijednosti ( $E_{zpit} = E_{pit}$ ), sklonost ispitivanog uzorka u određenom mediju prema koroziji je mala. Posljednji slučaj je kada je zaštitni potencijal negativniji od potencijala pitinga ( $E_{zpit} < E_{pit}$ ), a na ispitivanom uzorku u određenom mediju doći će do pojave korozije. Slika 25 prikazuje dijagram koji se dobije nakon provedenog ispitivanja cikličkom polarizacijom za uzorke koji su skloni nastanku pitinga, odnosno korozije [36 – 38].

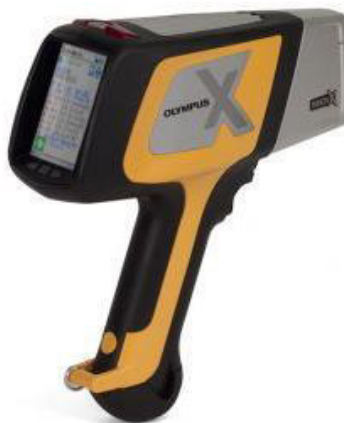
Slika 28: Rendgenski fluorescentni spektrometar *Olympus DELTA Professional* [39]

Uzorci na kojima su provedena laboratorijska ispitivanja elektrokemijskim metodama su od aluminijske legure 2024 – T3. Uzorci su bili u obliku malih modela, promjera 20 mm i debljine 1 mm. Za ispitivanje kemijskog sastava, korišten je prijenosni rendgenski fluorescentni spektrometar *Olympus DELTA Professional*. Princip rada zasniva se na pobuđivanju atoma ispitivanog uzorka rendgenskim zračenjem što rezultira emisijom fluorescentnog zračenja iz materijala, karakterističnog za svaki materijal zbog različitosti kemijskog sastava. Nakon utvrđivanja kemijskog sastava, potvrđeno je da se radi o leguri 2024. Uređaj je prikazan na slici 28 [38].
