**STRADAVANJE PTICA UZROKOVANO ELEKTROKUCIJOM NA PODRUČJU  
OTOKA CRESA**

DIPLOMSKI RAD

### BIRD FATALITIES CAUSED BY ELECTROCUTION ON THE ISLAND OF CRES

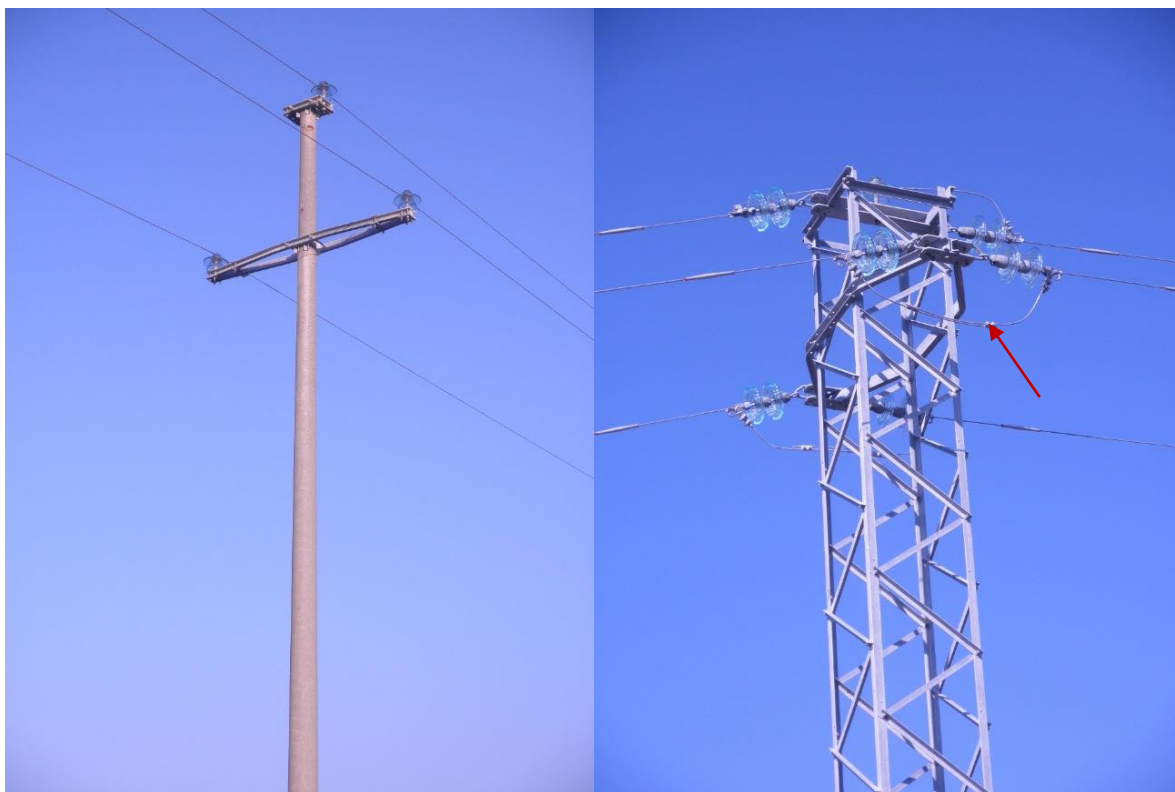
Slika 2. Nosni armirano-betonski stup s potpornim izolatorima (lijevo), zatezni čelično-rešetkasti stup sa strujnim mostovima (strelica) i ovjesnim izolatorima (desno)

Prema položaju izolatora razlikujemo stupove koji imaju potporne izolatore od onih koji imaju ovjesne izolatore (Slika 2) (Dalekovod-Projekt d.o.o, pristupljeno 11.12.2018). Zbog različite konfiguracije „glave“ stupova svaki stup nije jednako štetan po ptice. Stradavanja od elektrokcije dešavaju se na srednje naponskoj mreži (Bevanger, 1994), upravo zbog same

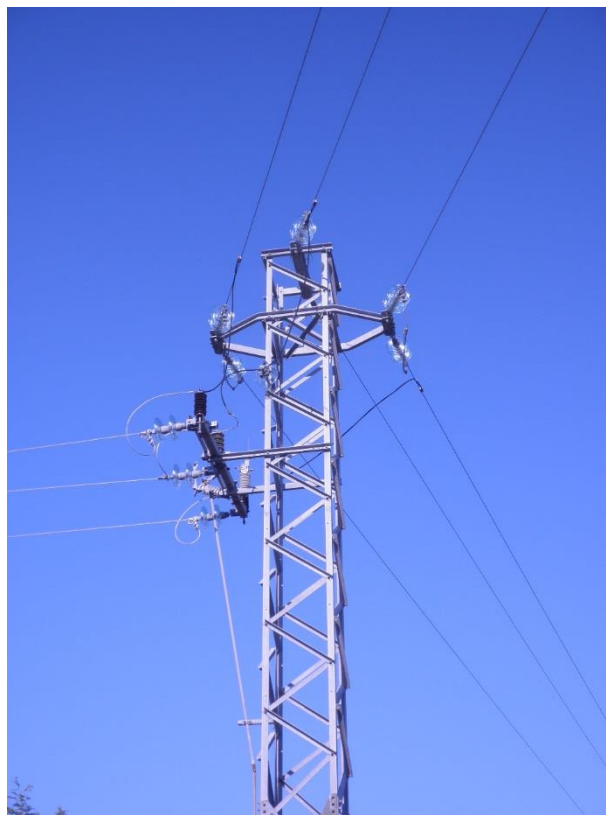
Slika 4. Čelično-rešetkasti delta stup s rastavljačem

koje služe za odvajanje dijela voda pod naponom od onoga koji nije pod naponom zbog svoje izvedbe predstavljaju potencijalno opasna mjesta za ptice (Slika 4.).

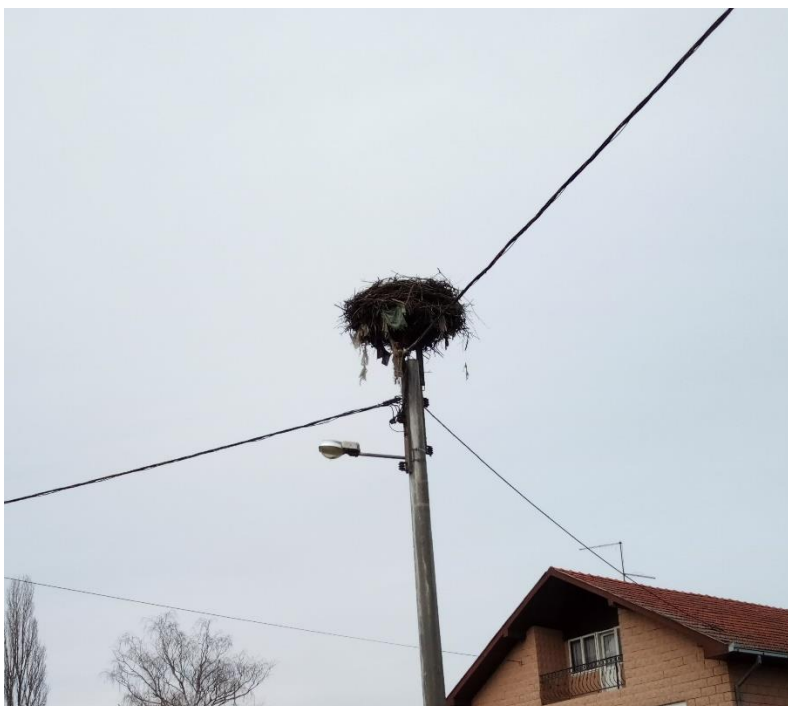
Slika 6. Platforma za gnijezdo (niskonaponska mreža)

Mitigacijske mjere provode se kako bi se smanjio, ublažio određeni štetan učinak. Nakon što su uočeni razmjeri stradavanja od elektrokcije osmišljen je niz mjera kojima bi se ona smanjila. Najbolja mitigacijska mjera je ukopavanje vodova. Takvi su zahvati skupi pa se na stupove postavlja izolacija. Kako postoji veliki broj stupova koji su potencijalno opasni, nije moguće na svakom provesti mjere zaštite, ali to nije ni potrebno. Prije svega potrebno je identificirati stupove koje ptice najviše koriste, a koji zbog svog dizajna predstavljaju potencijalno mjesto elektrokcije (Lehman i sur., 2007). Postoji velika varijabilnost u izgledu stupova pa tako i u mjerama zaštite. Ukoliko se postavljaju novi stupovi udaljenost između faza mora biti veća nego što je raspon krila umanjen za veličinu perja. Ukoliko je klima vlažna s više padalina potrebno je računati cijeli raspon krila najveće ptice koja živi na tom području. Bjeloglavi sup posjeduje raspon krila od 2,5 metra stoga bi u Europi udaljenost između faza trebala biti veća od navedenog (Prinsen i sur., 2012). Avian Power Line Interaction Committee (2006) nalaže da se u području u kojem žive velike grabljivice postavljaju stupovi na kojima je udaljenost faza najmanje 1,4 metara, svi opasni dijelovi na stupu trebaju biti izolirani te postavljene barijere koje onemogućavaju slijetanje ptica ili omogućiti slijetanje, ali na zato namijenjene šipke. Za izolaciju se koriste polimeri koji se postavljaju na fazne vodiče, strujne mostove i na dijelove poprečnog potpornja stupa (Slika 5.). Prilikom postavljanja zaštite važno je napomenuti da ona ne smije biti pričvršćena metalnim kopčama ili bilo kojim materijalom koji posjeduje dobru vodljivost, a izolacija mora biti postavljena sve do 70 centimetara od opasnih mjesta (Prinsen i sur., 2012). Onemogućavanje slijetanja barijerama (Slika 5.) može dodatno povećati elektrokciju jer će ptice i dalje pokušati sletjeti, no uglavnom to nije slučaj i dolazi do smanjenja stope smrtnosti (Dixon i sur., 2017, Tintó i sur., 2010, López-López i sur., 2011). Uz navedeno postavljaju se i platforme za gniježđenje (Dixon i sur., 2013) (Slika 6.).

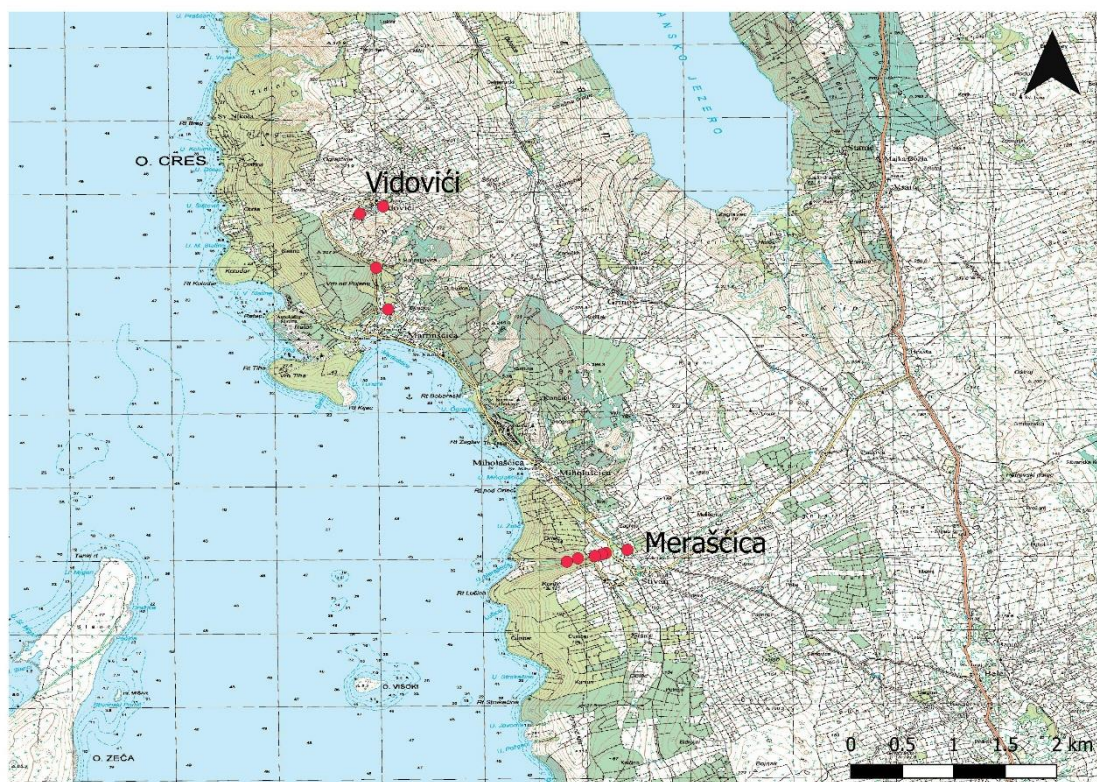
Slika 9. Položaj stupova na kojima je zabilježena elektrokcija na području Vidovići i Merašćica u razdoblju od lipnja 2017. do listopada 2018. godine.

Najviše stupova nalazi se na potezu Srem–Plat–Verin i Ustrine, a najveći broj stradalih ptica zabilježen je na području voda Ustrine, njih 23 (Tablica 2.) (Slike 8.-11.) Na području Merašćice zabilježeno je pet stradalih ptica na jednom stupu od čega dvije vrane, jedan škanjac, jedan galeb klaukavac i ostaci koje nije bilo moguće determinirati.

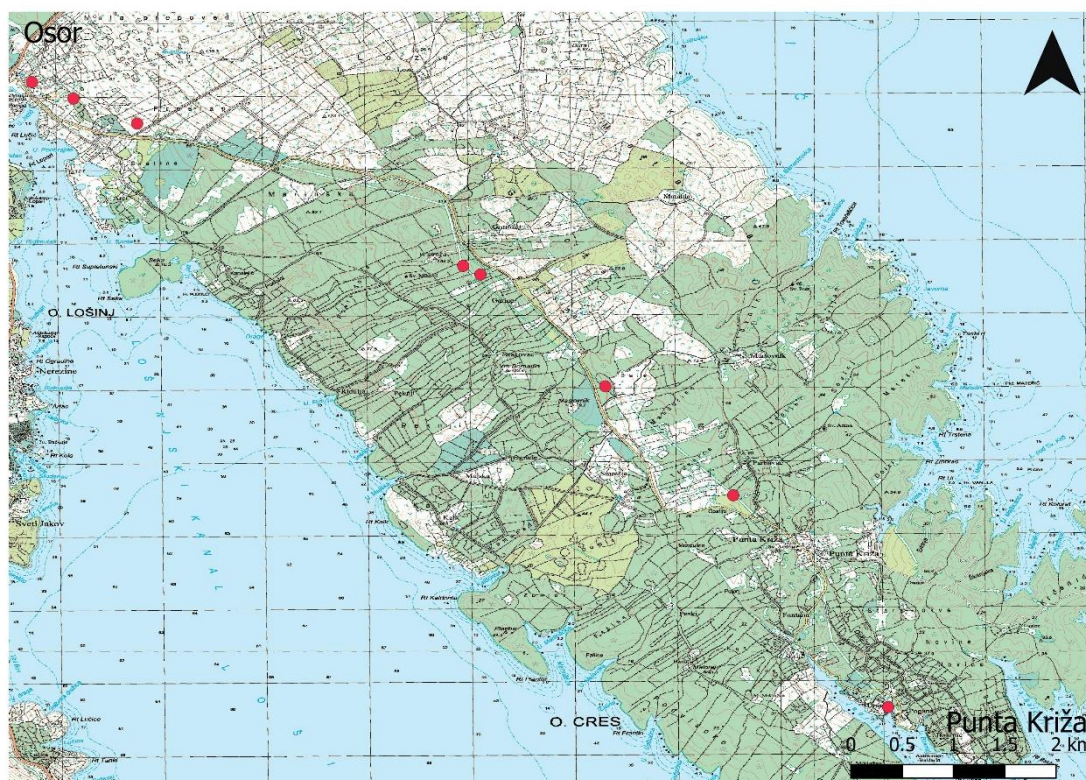
Slika 11. Položaj stupova na kojima je zabilježena elektrokucija na područjima Punta Križa u razdoblju od lipnja 2017. do listopada 2018. godine.
